# Nedetekovaná dislokace síňové elektrody (kazuistika)

J. Lipoldová, M. Novák, T. Vykypěl,  
A. Nagy, I. Dvořák

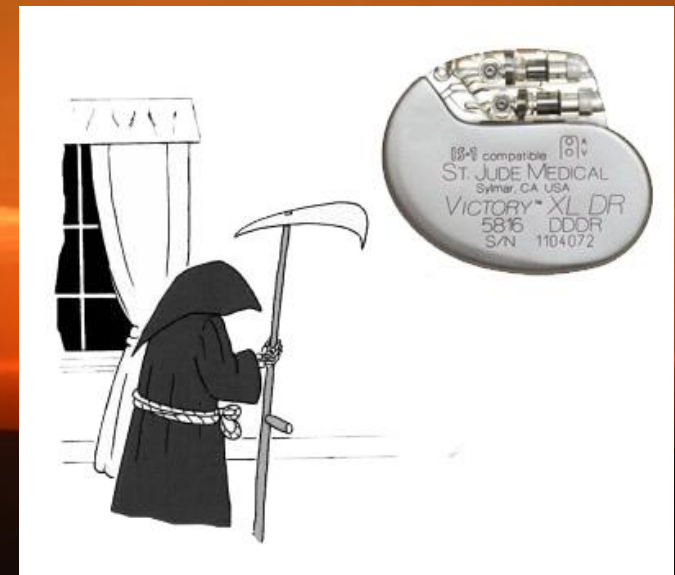
- V 9/2016 odeslán k elektivní výměně PM pro dosažení ERI
- Na sále:
  - signály na síňové elektrodě nepravidelné kolem 100/min s amplitudou až 11,2 mV
  - připojen nový PM SJM Endurity DR
- Interogací původního PM zjištěno:
  - program DDI 70/min
  - 3,5 V při 0,4 ms na obou elektrodách
  - stimulace v síni 63 %, v komoře 31 %

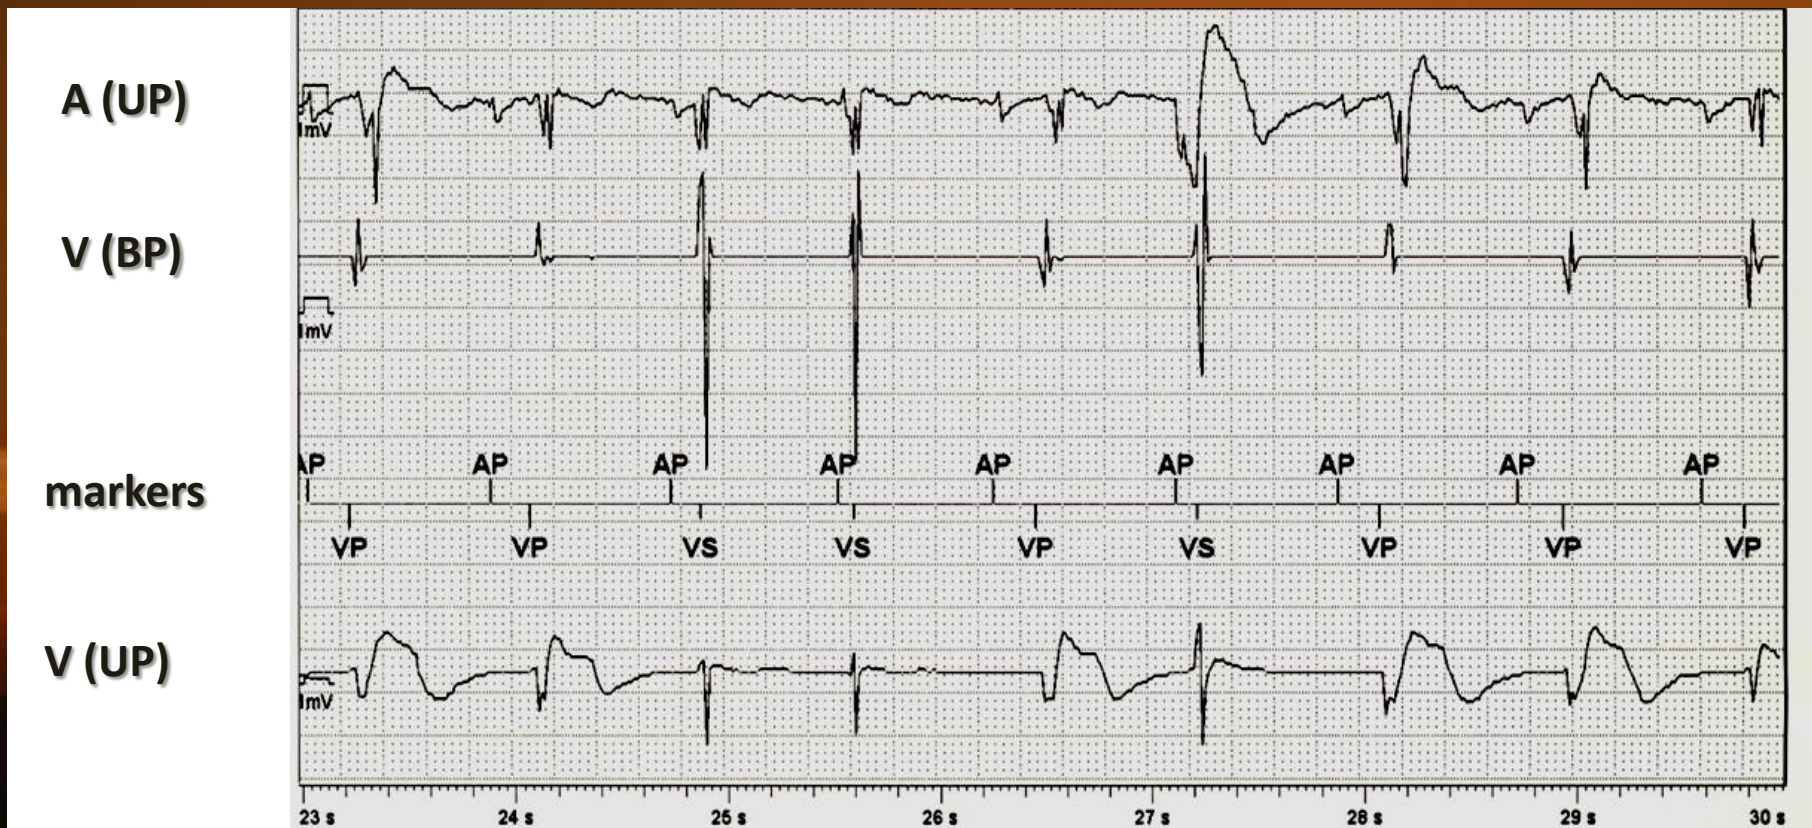
- Kontrola na lůžku po reimplantaci přes programer
  - běží sekvence Ap-Vs (s AV intervalem 100-160 ms)
  - střídavě se sekvencí Ap-Vp

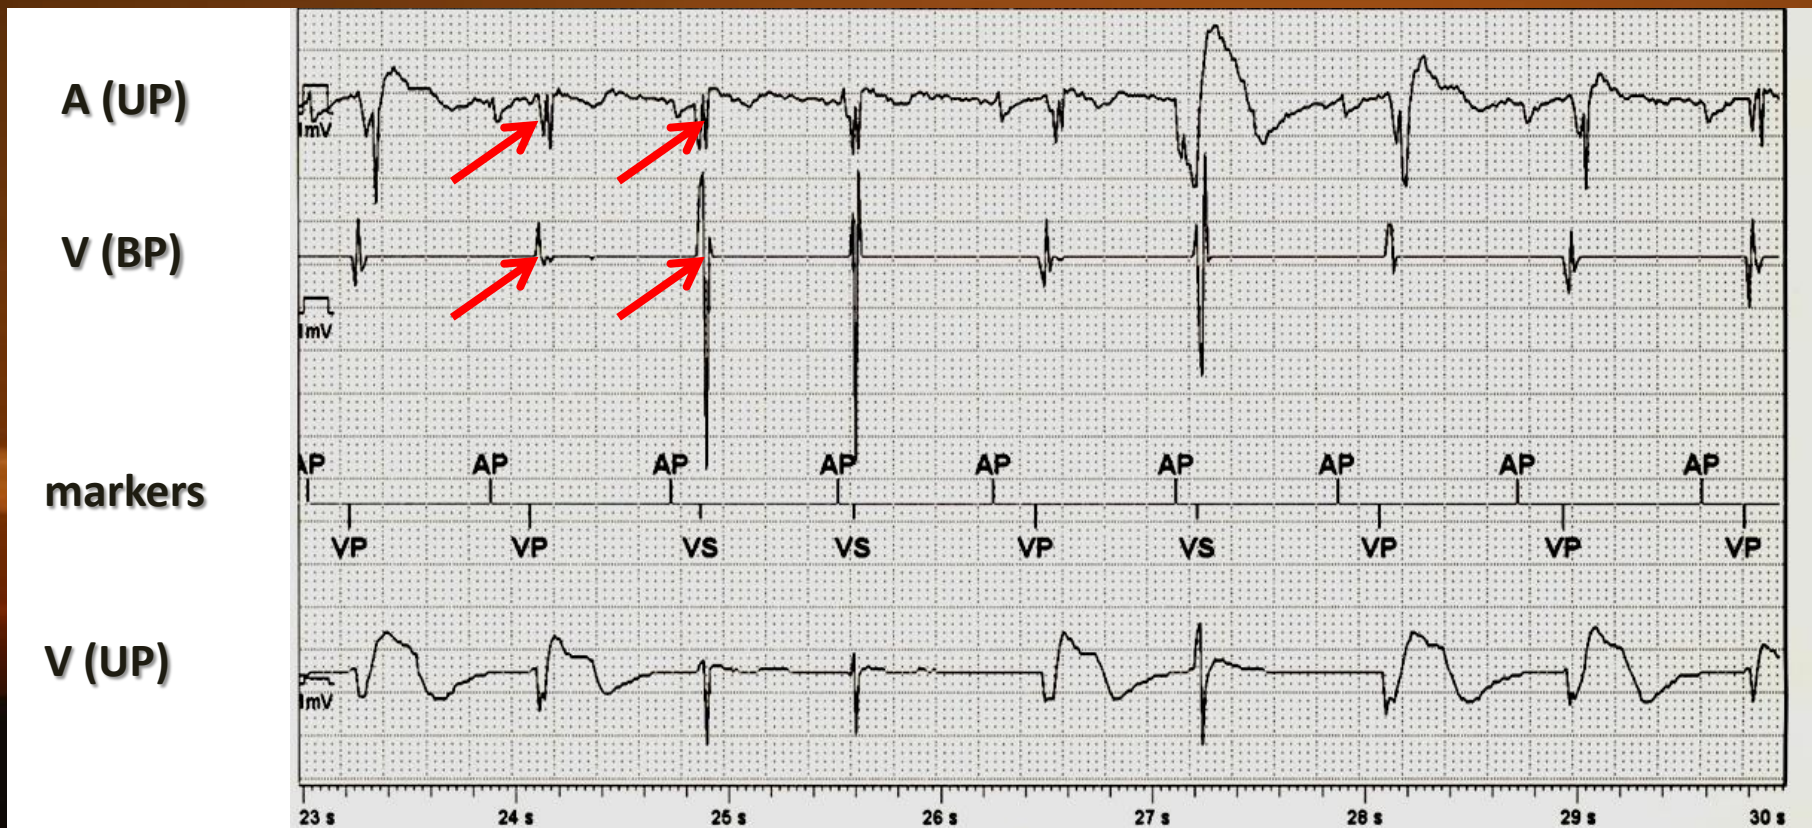
- Kontrola na lůžku po reimplantaci přes programer
  - na IEGM přichází síňová i komorová aktivita současně

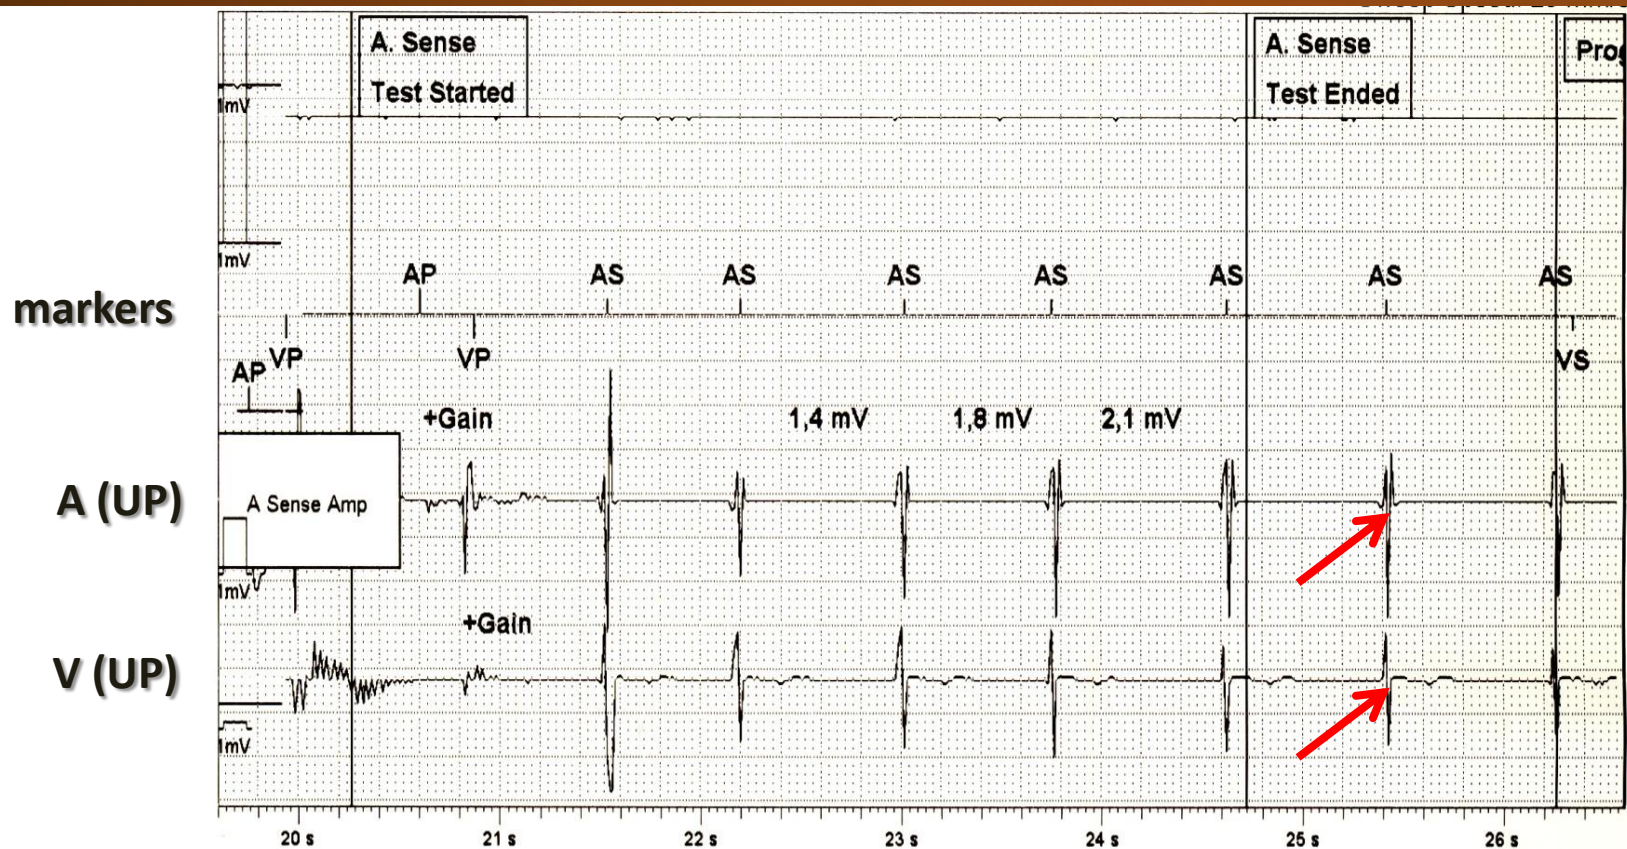
- Kontrola na lůžku po reimplantaci přes programer
  - při měření síňového sensingu jsou komorové signály ve stejnou dobu

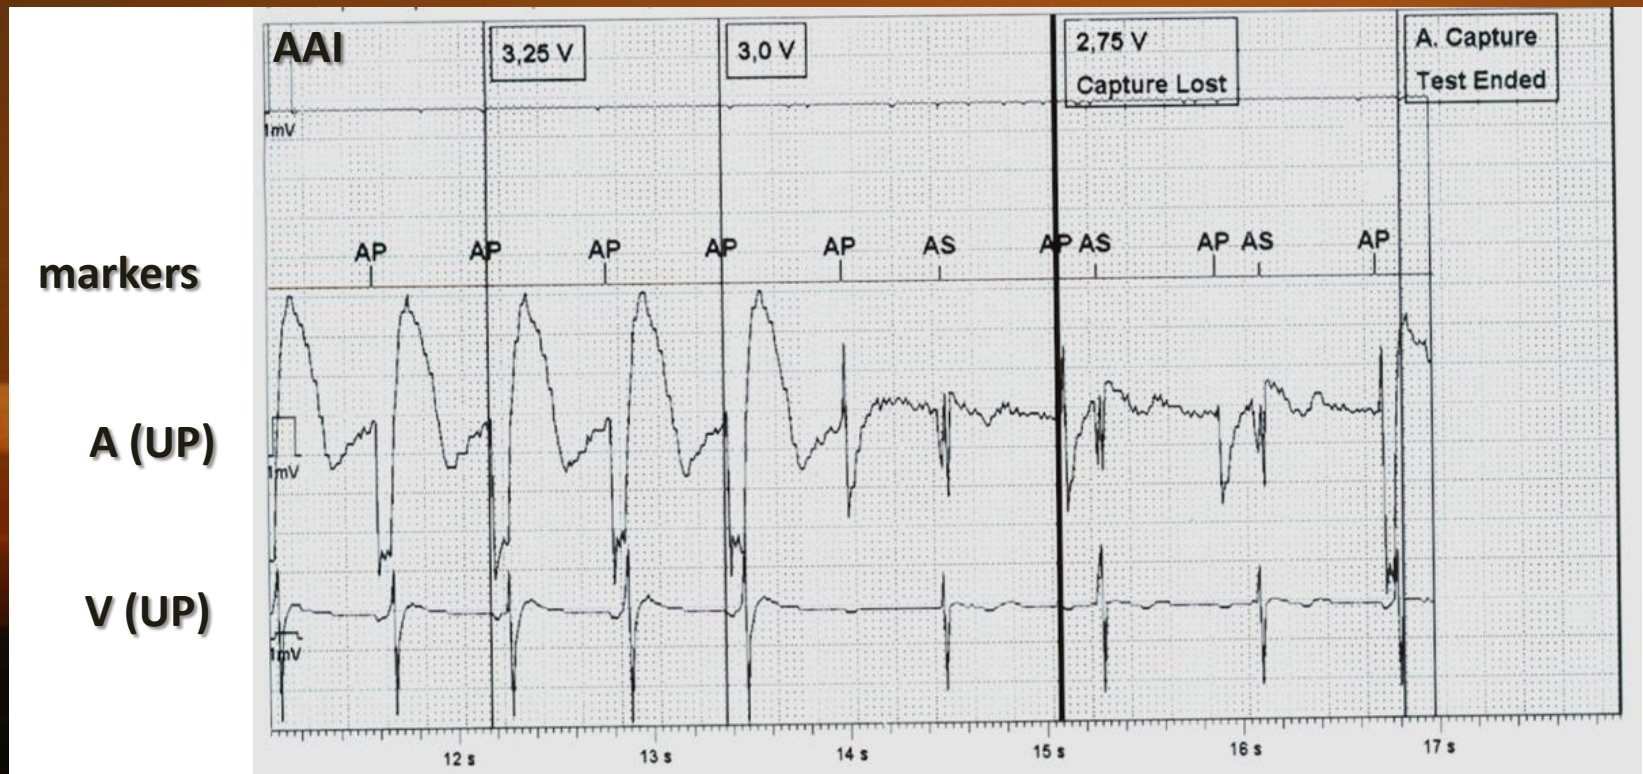
- Kontrola na lůžku po reimplantaci přes programer
  - kardiostimulační práh je měřitelný jak na síňové (kolem 3,25 - 3,75 V 0,4 ms), tak na komorové elektrodě (0,5 V 0,4 ms)

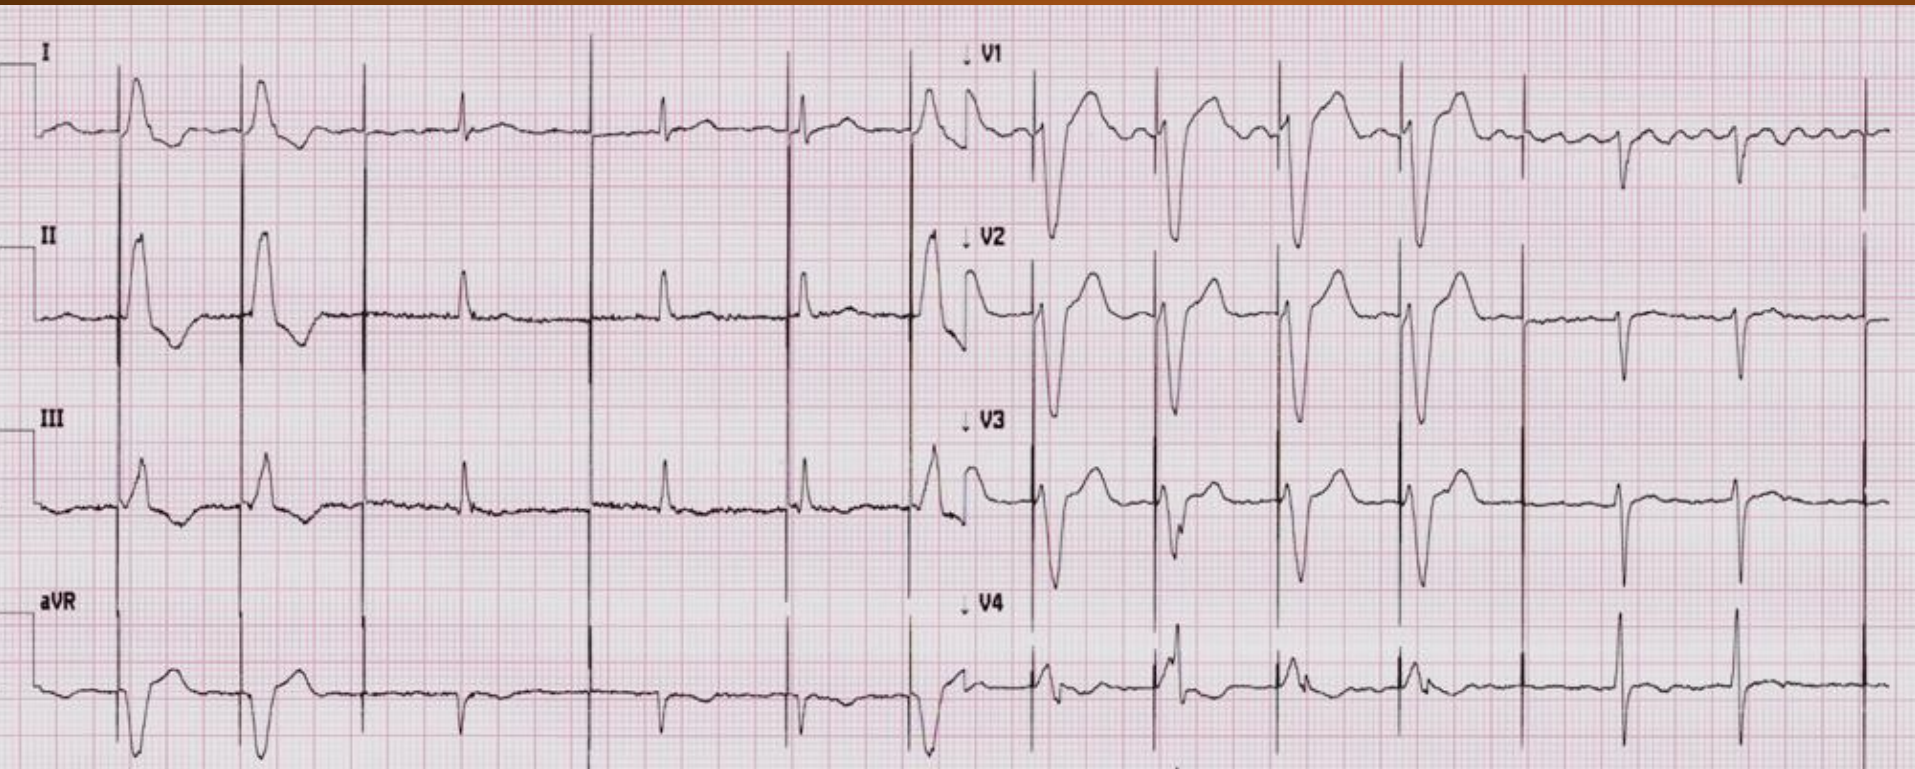
- Kontrola na lůžku po reimplantaci přes programer – programací AAI (3,5 V 0,4 ms) prokazujeme na povrchové EKG komorovou stimulaci

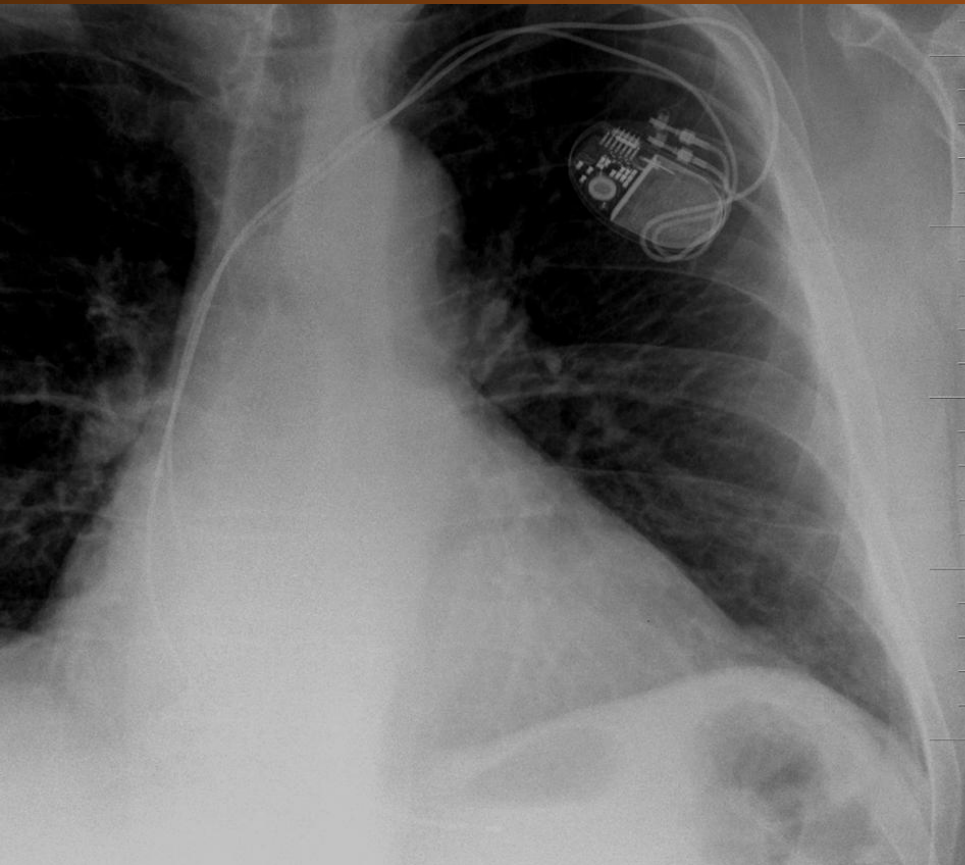
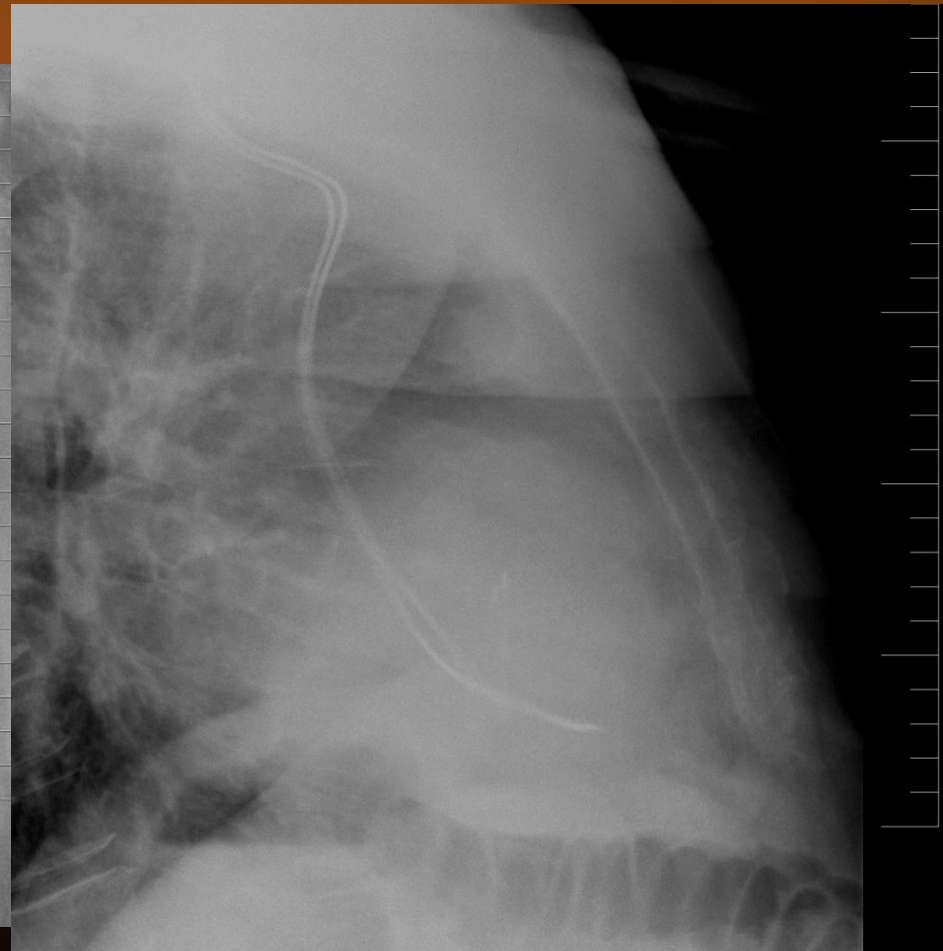
- RTG na elektrodu
  - síňová elektroda se projikuje do výtokového traktu pravé komory (RVOT)

- Někdy mezi implantací a dosažení ERI došlo k dislokaci síňové elektrody s pasivní fixací do RVOT (což nebylo detekováno)
- Přístroj se rychleji vybíjel, protože:
  - zbytečně stimuloval „pseudosekvenčně“ = s intermit. podprahovou (ale s vyšší energií) stimulací do RVOT (v 63 %)
  - měl neúměrně vysoký výdej na pravokomorové elektrodě (7-násobek stimulačního prahu)

- Vzhledem k chronické fibrilaci síní
  - neindikujeme zavedení nové síňové elektrody
  - přístroj programujeme do režimu VVI
  - snižujeme výdej na komorové elektrodě
