NORMÁLNÍ A ABNORMÁLNÍ SKIASKOPICKÉ NÁLEZY MECHANICKÝCH PROTÉZ

KAREL KOPŘIVA

*KARDIOCENTRUM
NEMOCNICE NA HOMOLCE
PRAHA*

**20. Symposium PS chlopenní a vrozené srdeční vady
Hradec Králové 23.2.2018**

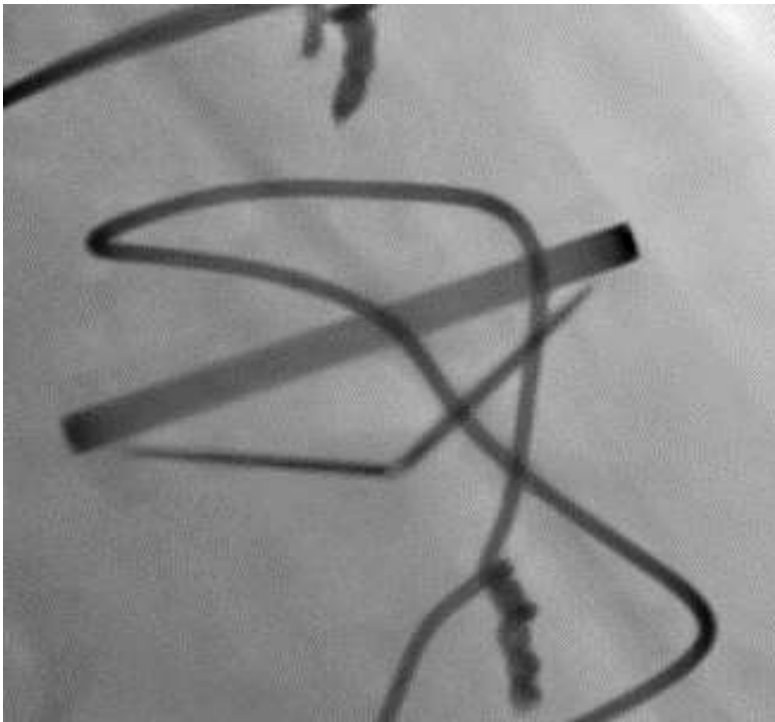
St. Jude Medical

Normální pohyb listů

OA 12° CA 120°

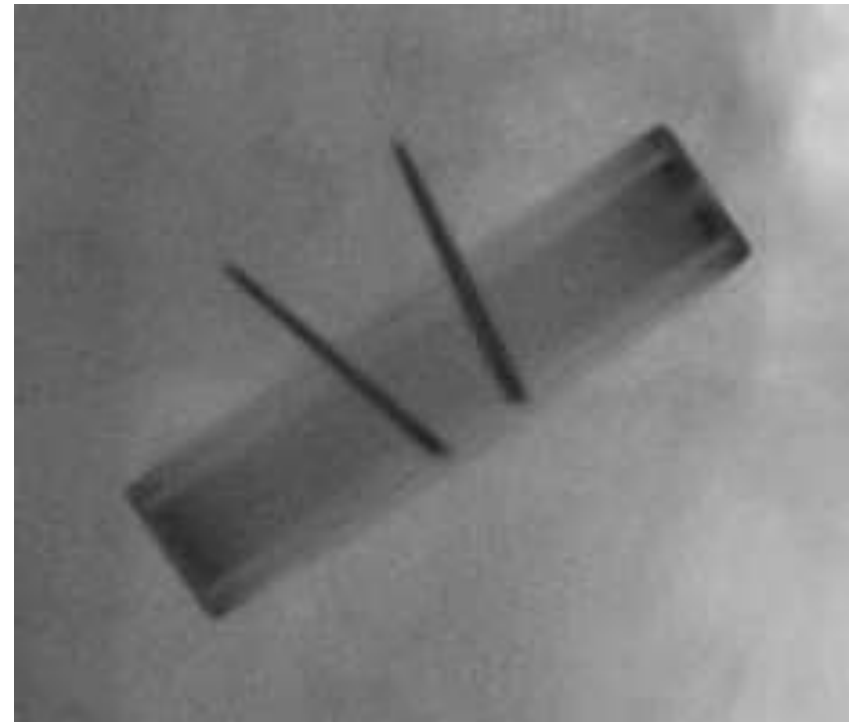
Carbomedics

OA 24° CA 130°

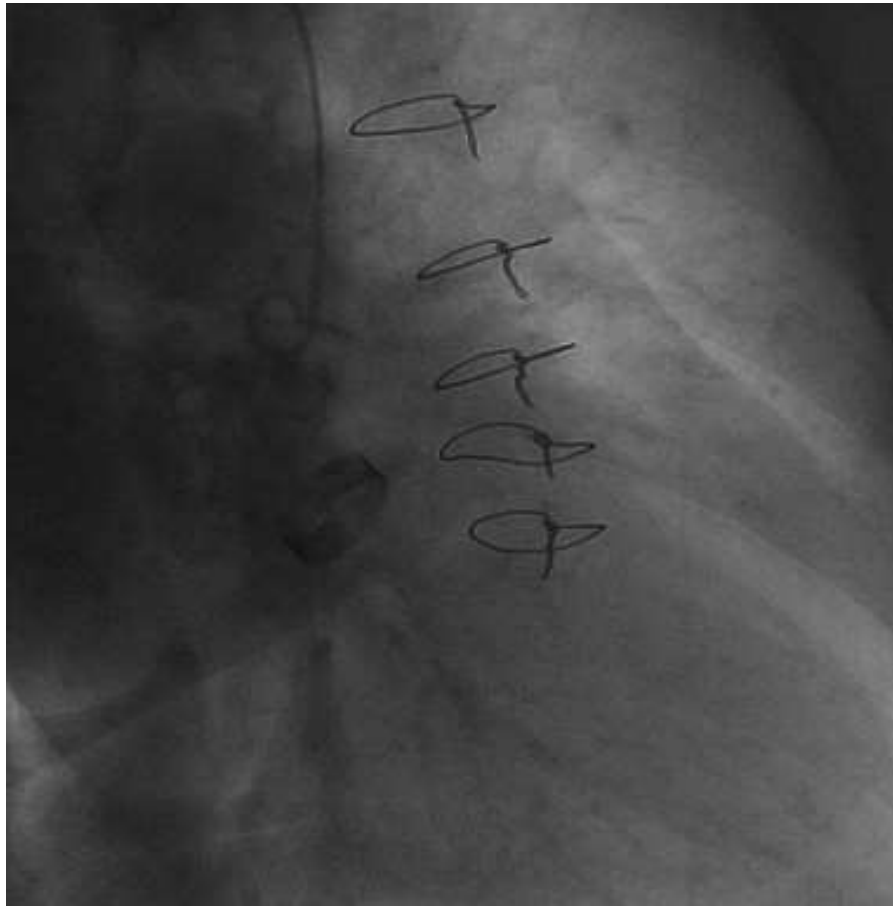
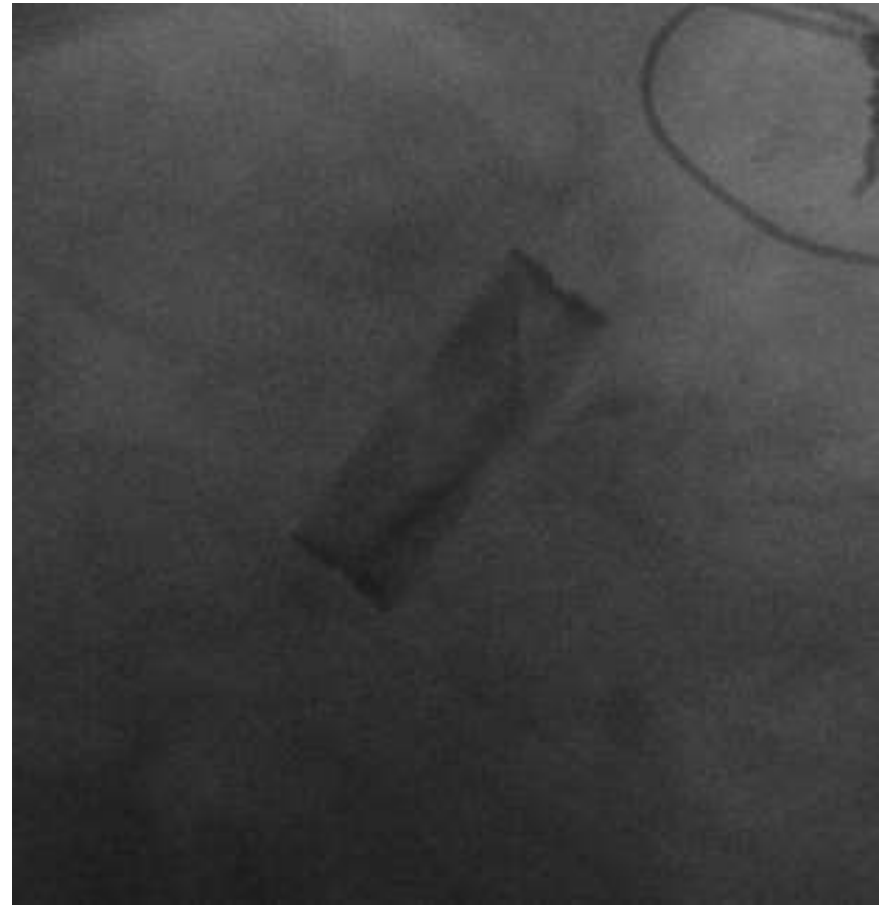
Omezený uzávěr (aortální regurgitace)

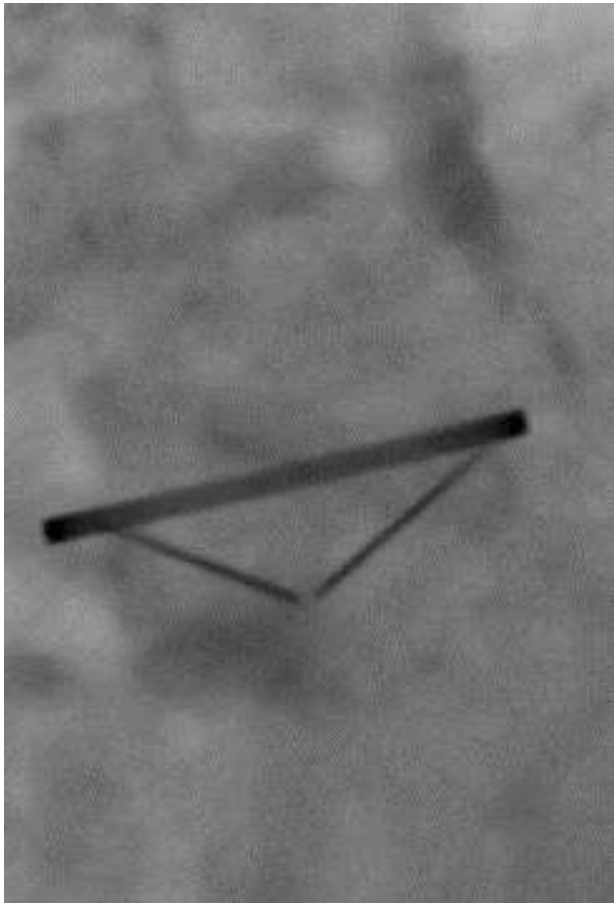
Omezené otevírání

Blokáda listu

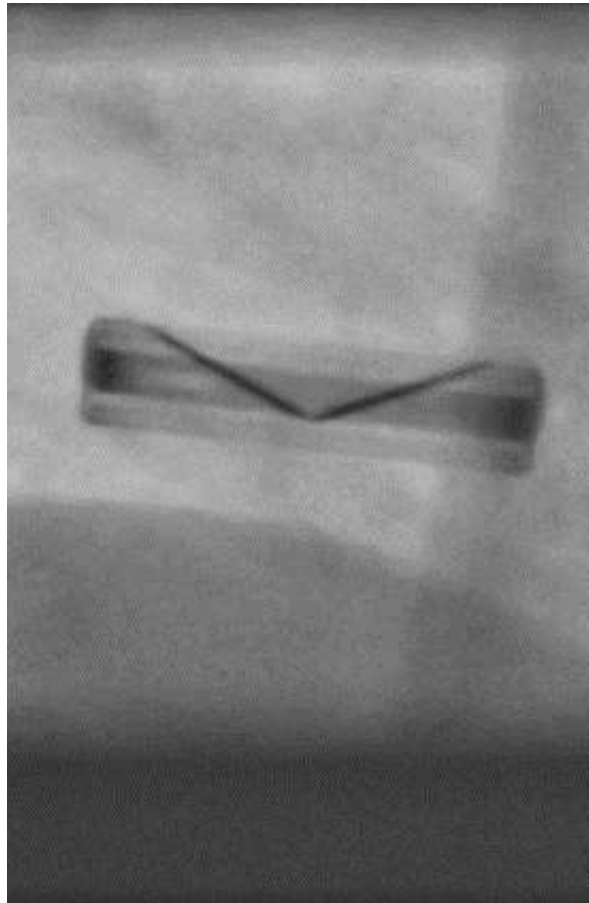
Omezené otevírání

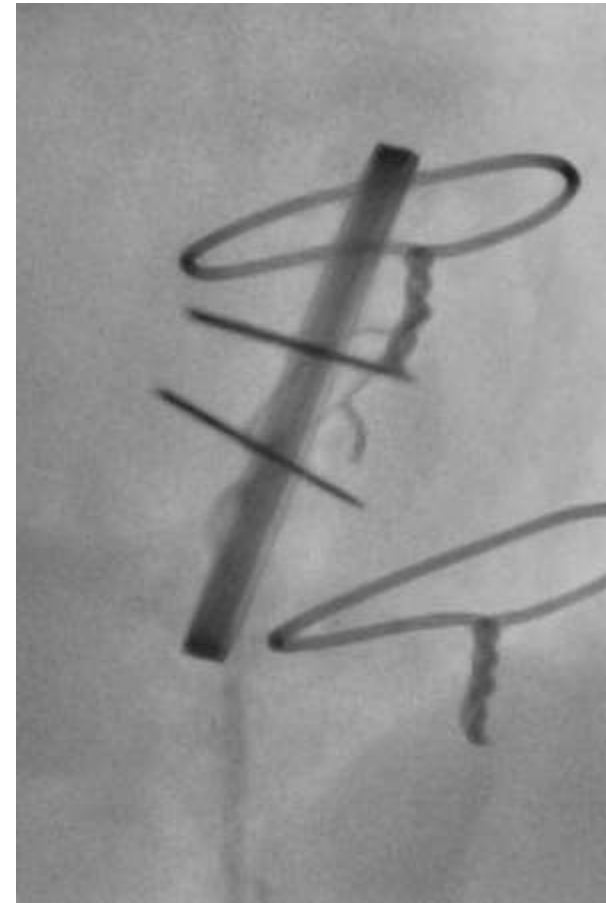
Fibrilace síní

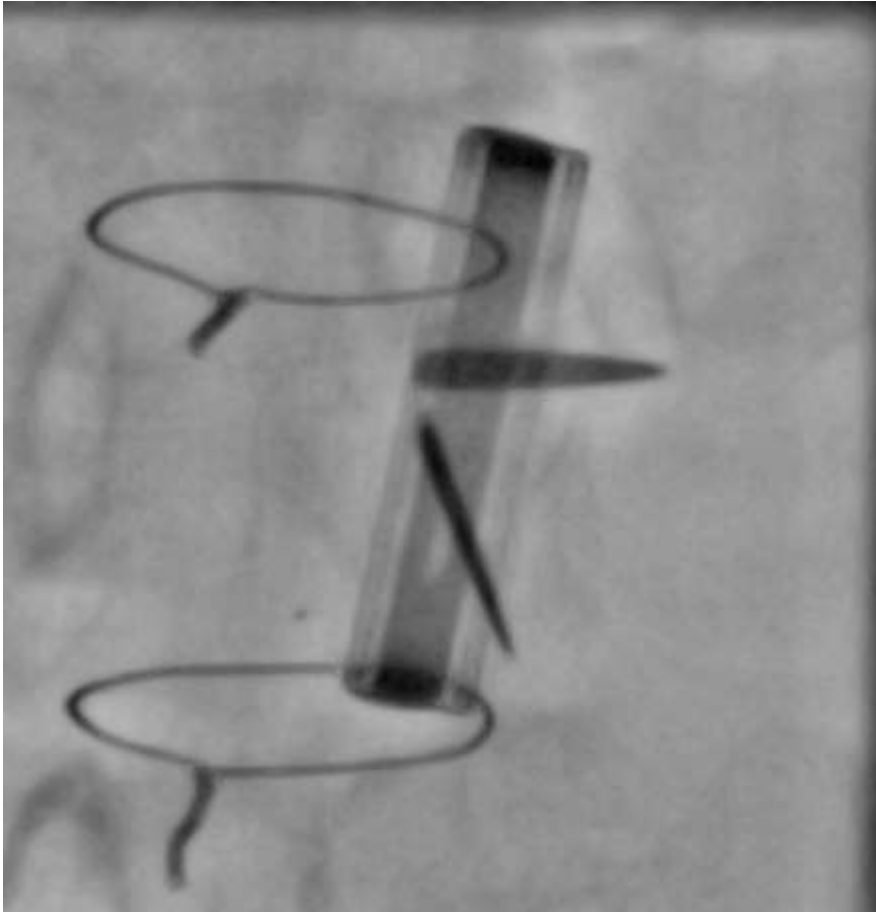
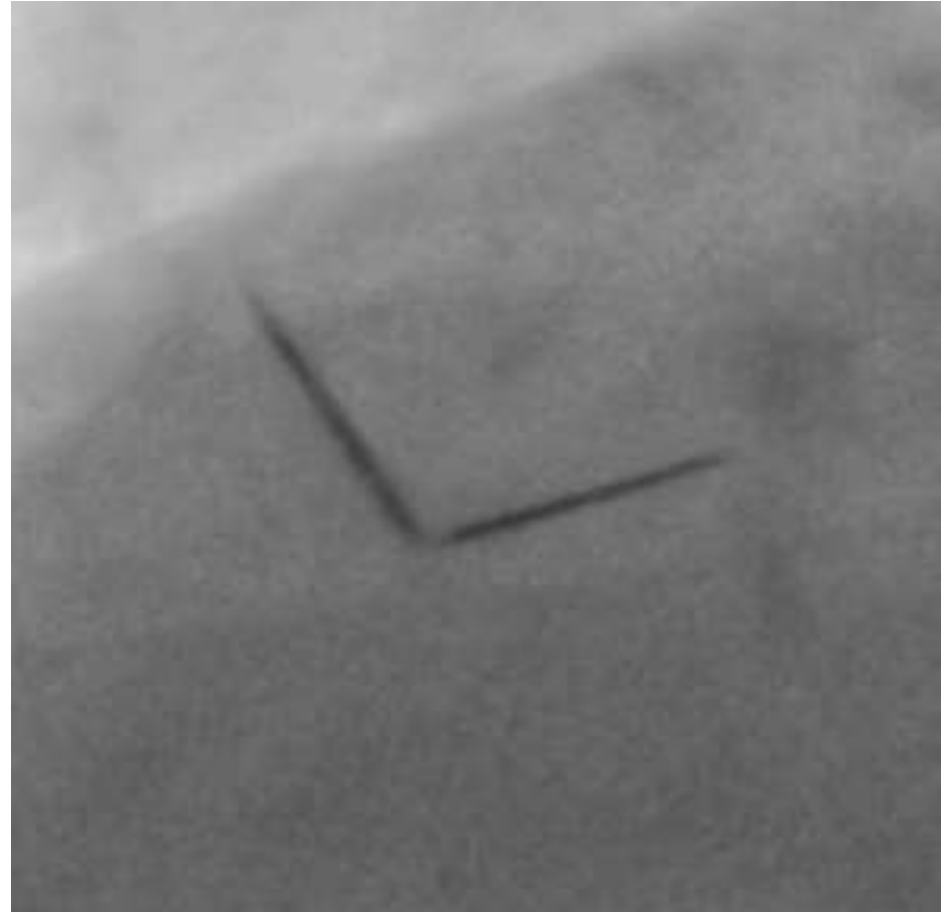
Omezené otevírání (blokáda listu)

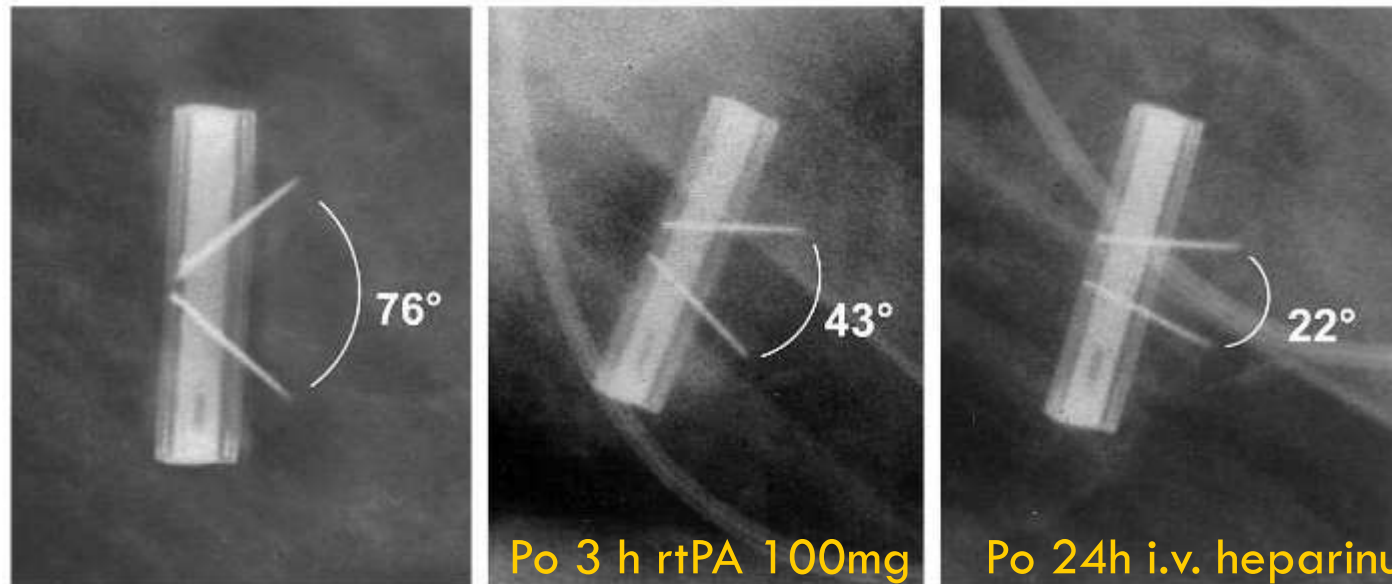
Trombóza mechanické náhrady

- Vzácná komplikace (0,1 - 4%/pacient/rok)
- Může způsobit obstrukci, regurgitaci, embolizaci
- Variabilní klinická manifestace
- Trombolýza představuje alternativu k operaci
