Hana Vondráčková
I. Interní kardioangiologická klinika
Intervenční kardiologie FNHK

**10 LET TAVI VE FNHK ANEB
TROUFÁME SI STÁLE VÍCE**

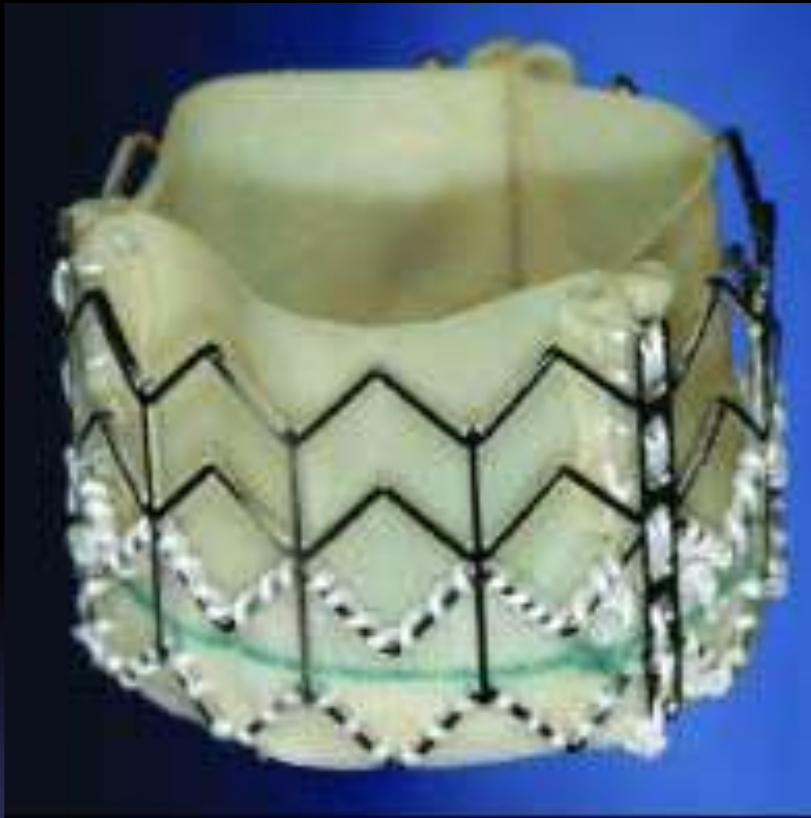
CRIBIER

- Stent - fixace otevřených cípů chlopně
- r.2000 odzkoušená na zvířecím modelu
- Postupně implantovány 100 ovcím
- r.2002 první chlopeň úspěšně použita v klinice
- Zaváděna prográdně přes transseptální vpich

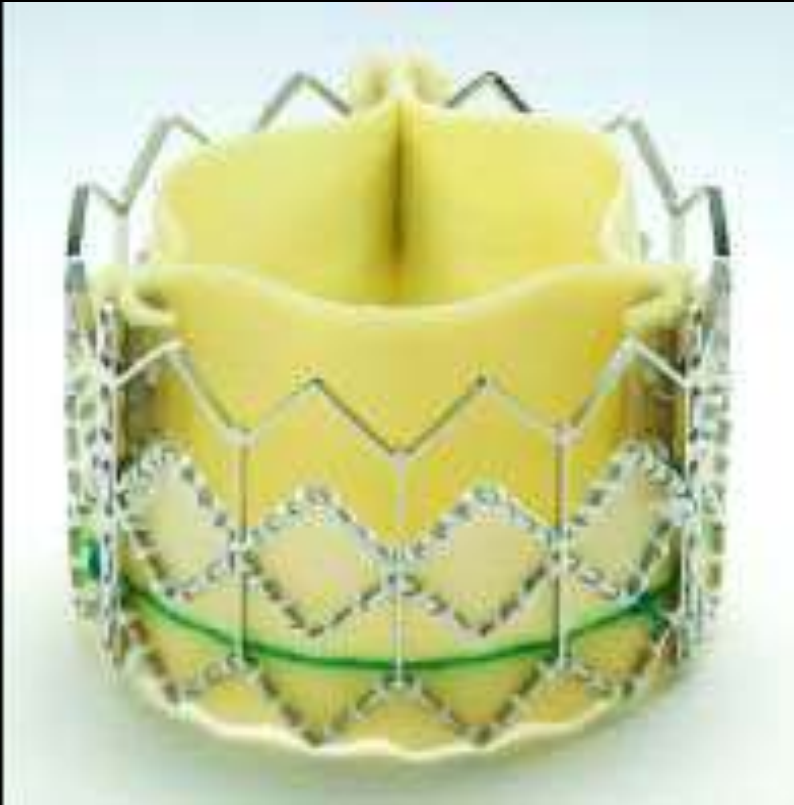
EDWARDS SAPIEN

- Klinicky významné
- Retrográdně
- Vytvořen katetr RETROFLEX
- 180 stupňů
- Výrazné zlepšení průchodu přes aortální oblouk
- Ocelová kostra a hovězí perikard

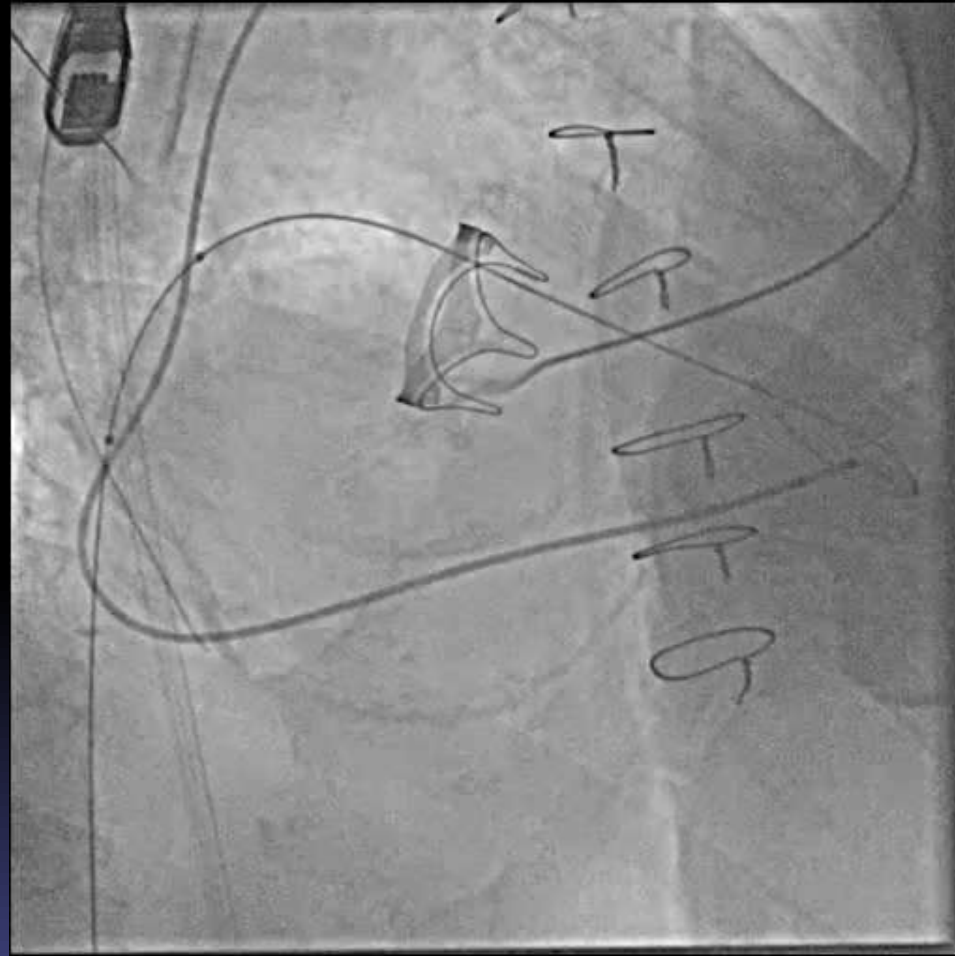
DILATACE SEPTA

- Muž 73 let
- Degenerovaná MI bioprotéza implantovaná před 13-ti lety
- Trombus v oušku levé síně - TEE
- Karotická protekce
- v. subclavia – zavedení stimulace
- a. a v. femoralis zajištění pro ECMO
- v. femoralis – zaváděcí systém TAVI
- a. radialis – invazivní měření tlaků

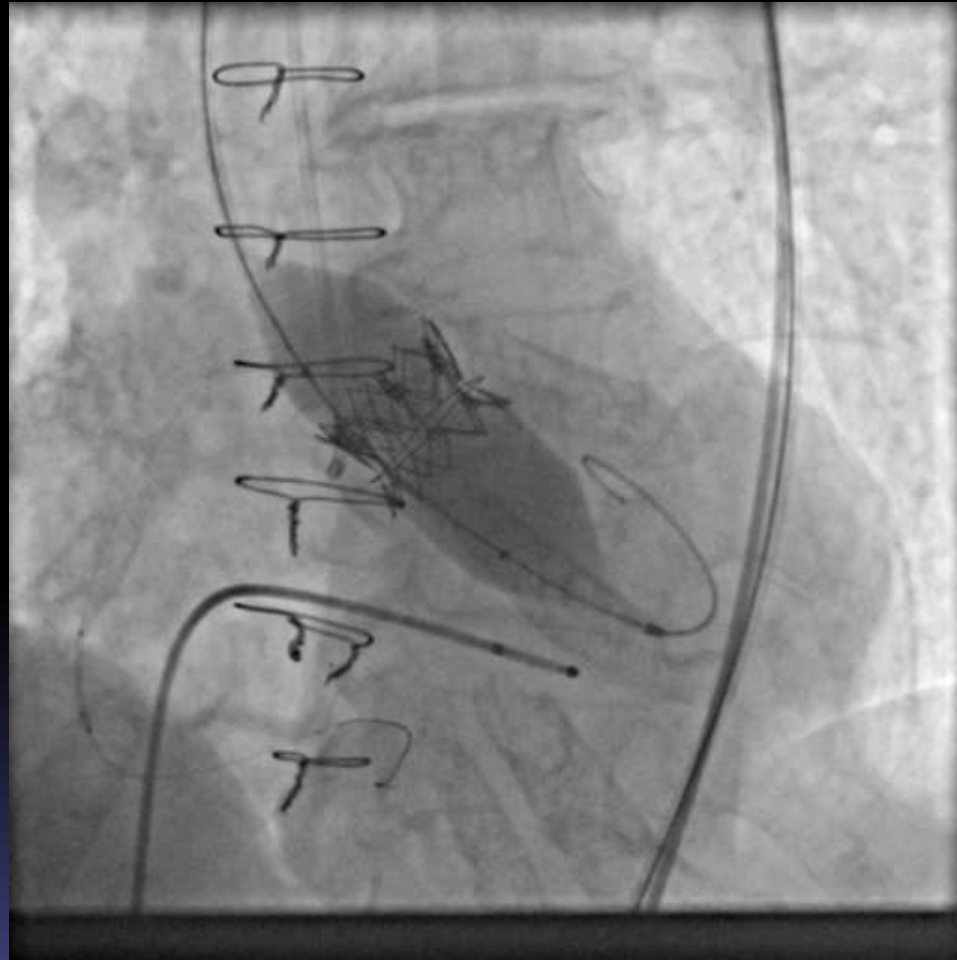
CRACKING VYSOKOTLAKÝM BALÓNEM

- Žena 82 let
- AO bioprotéza vel. 20 před 8 lety
- Po operaci AO gradient 39/21 mmHg
- Od r. 2017 narůstající námahová dušnost
- Dle UZ – degenerovaná bioprotéza
- 2 cípy omezeně pohyblivé
- AO gradient 53/31 mmHg
- Crackingem „roztrhneme“ prstenec chlopně

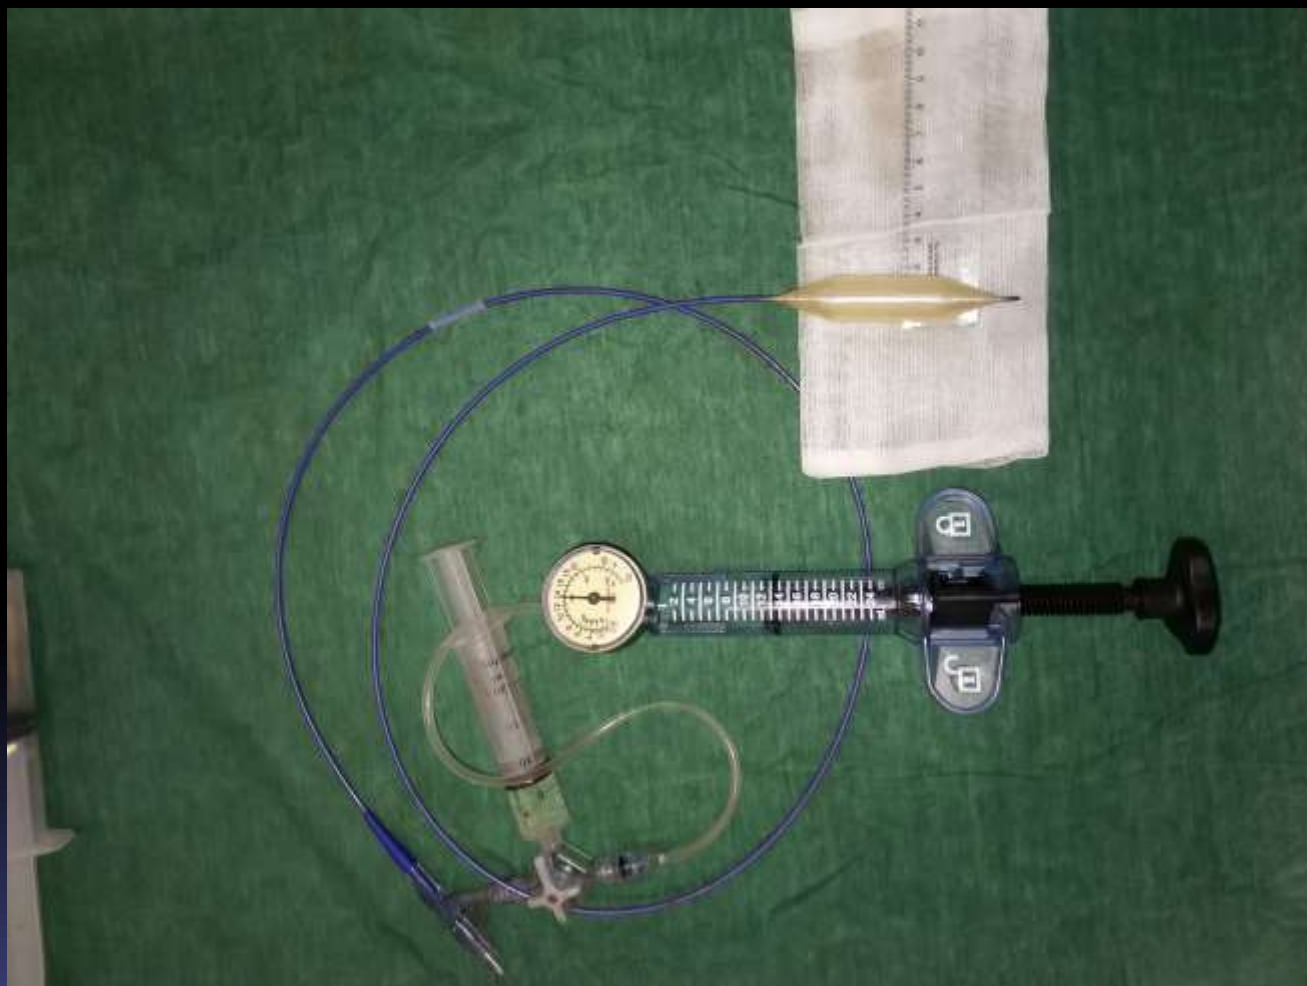
BALÓN ATLAS GOLD
