Nestrukturální komplikace na bioprotézách

Hana Línková

Bioprosthetic Valve Dysfunction

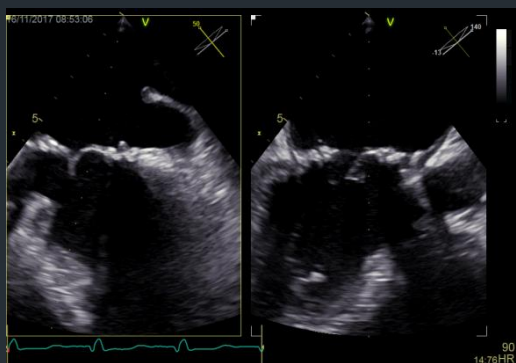
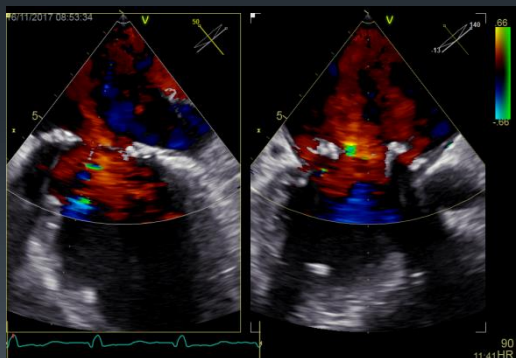
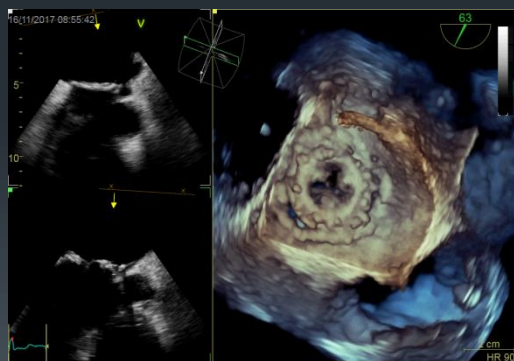
Paravalvulární

Regurgitace na bioprotézách

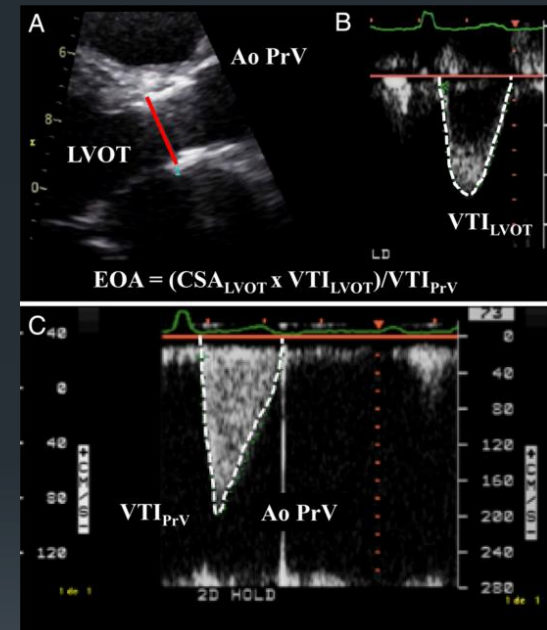
Mismatsch na aortální bioprotéze

- indexed EOA 0.85 cm²/m²- hraniční hodnota
- 0.65–0.85 cm²/m² středně významný PPM
- < 0.65 cm²/m² významný PPM.

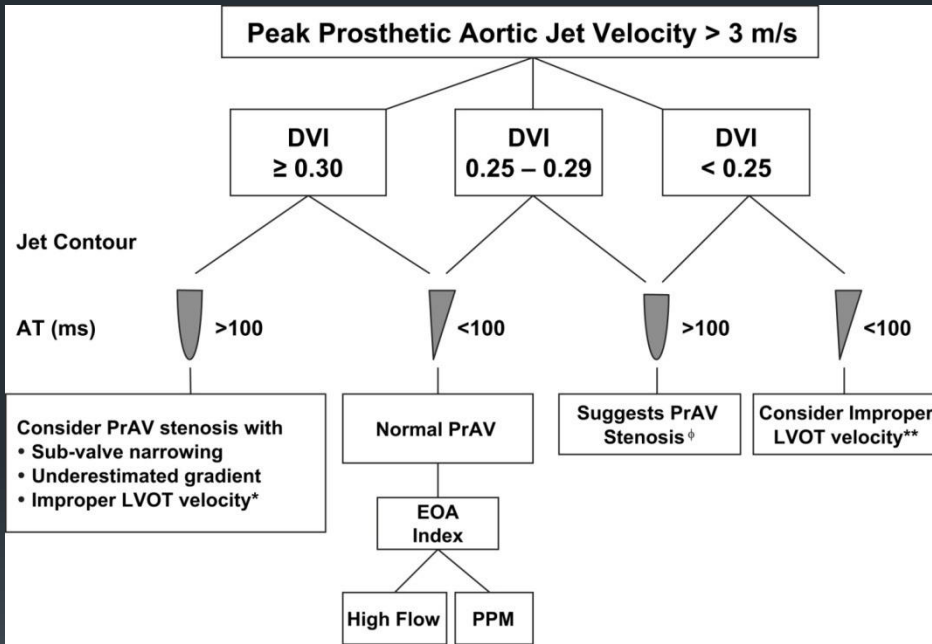
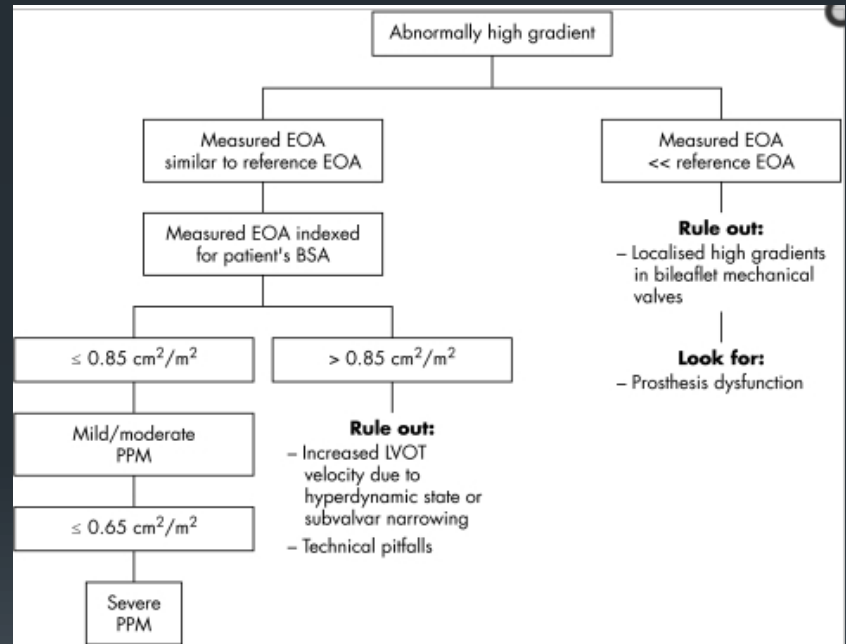
Algoritmus u pacienta k vyloučení PPM

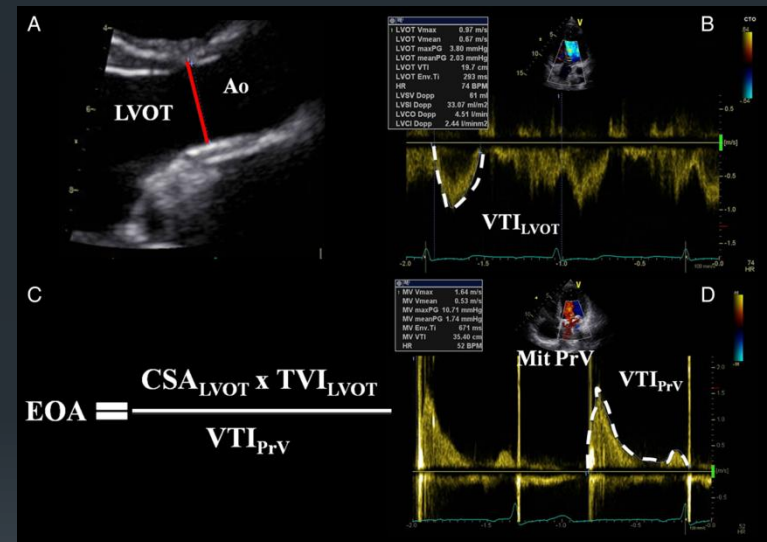
Mismatsch na mitrální bioprotéze

- PPM je definován jako $EOA \leq 1.2 \text{ cm}^2/\text{m}^2$
- Významný PPM $< 0.9 \text{ cm}^2/\text{m}^2$
- PPM je asociován s persistující plicní hypertenzí

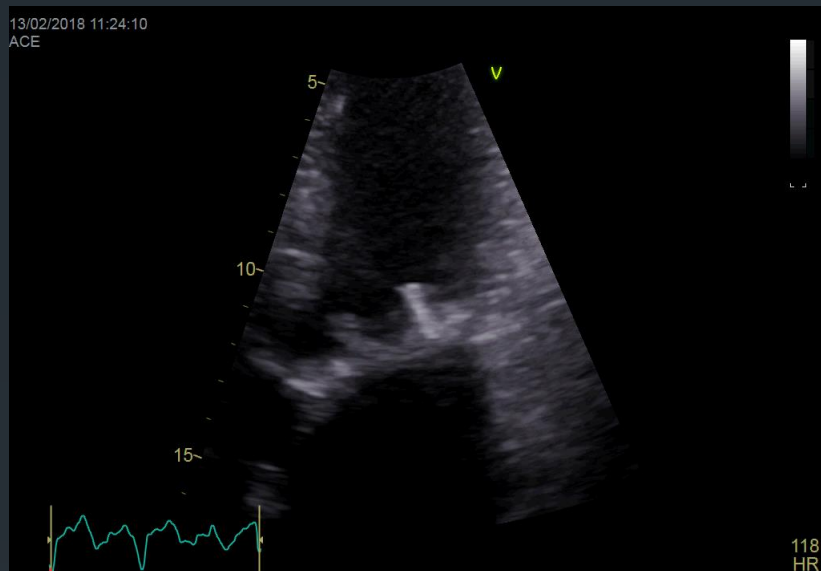
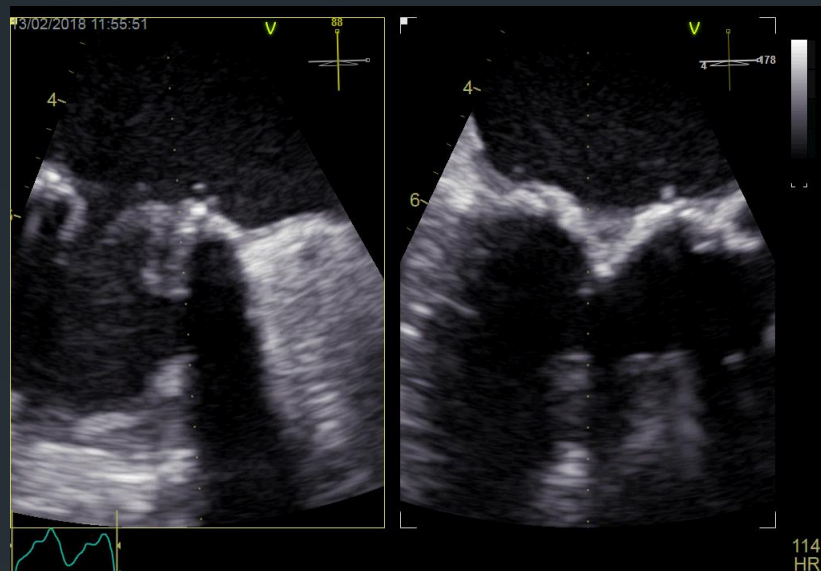
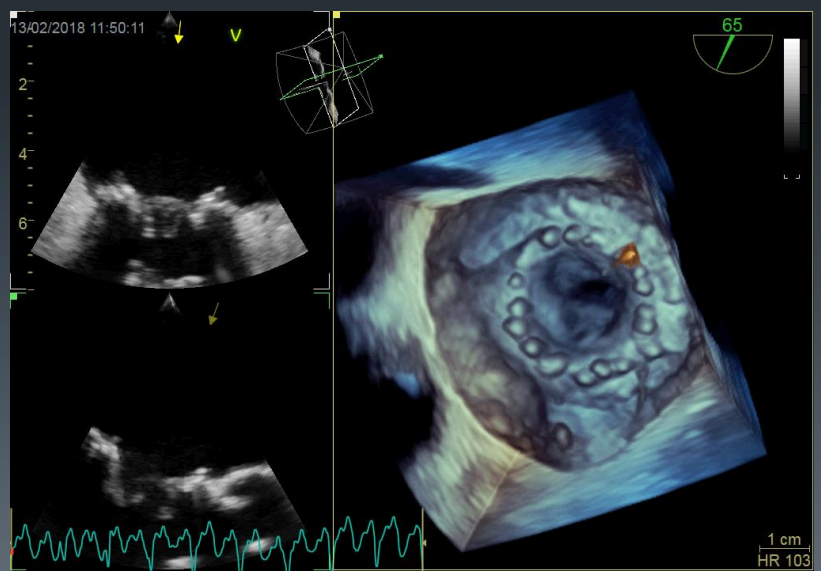
Trombus na bioprotéze

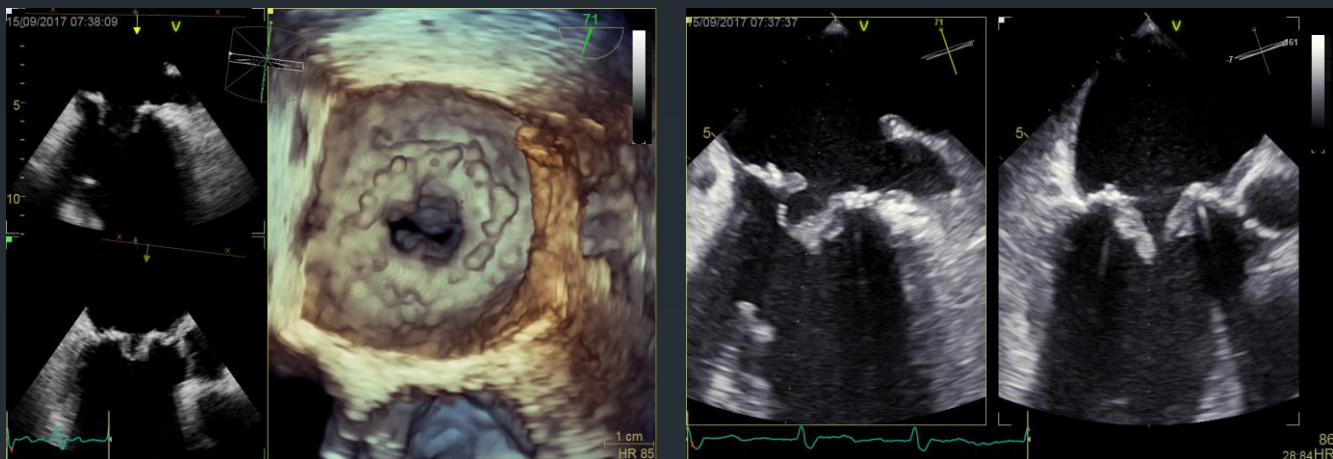
Vegetace na bioprotéze

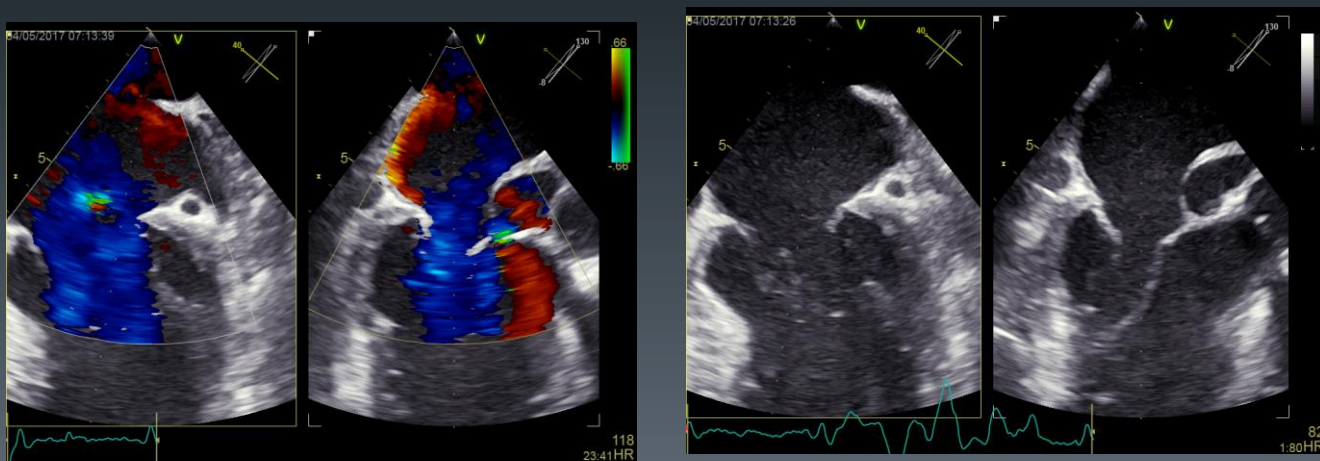
Asbces na bioprotéze

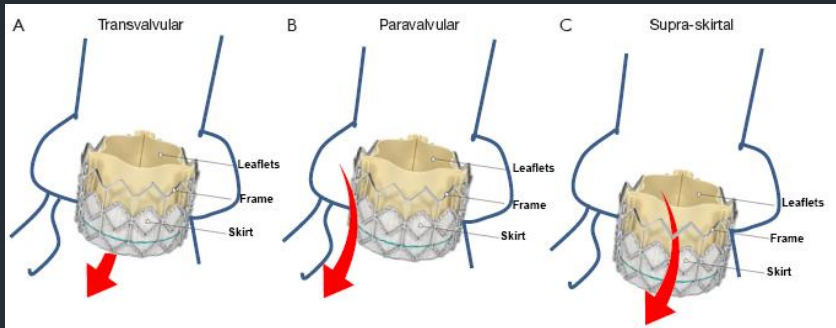
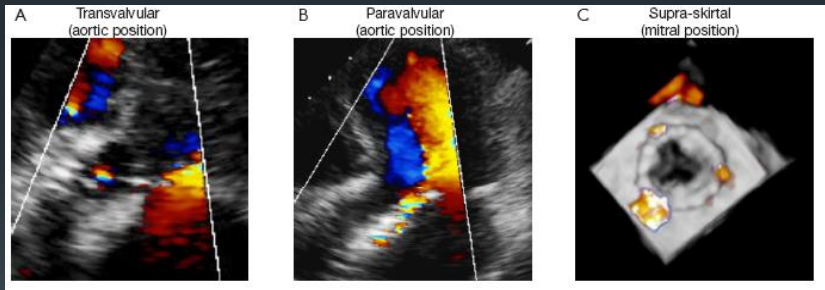
Mechanismus AR

Typ regurgitace	Patofyziologie
Transvalvulární	Poškození cípů Přílišná expanze protězy
Paravalvulární	Extenzivní kalcifikace ao chl Patient/prosthesis mismatch Podexpandování protězy Malpozice protězy
Supraskirtální	Nízká implantace protězy Design protězy

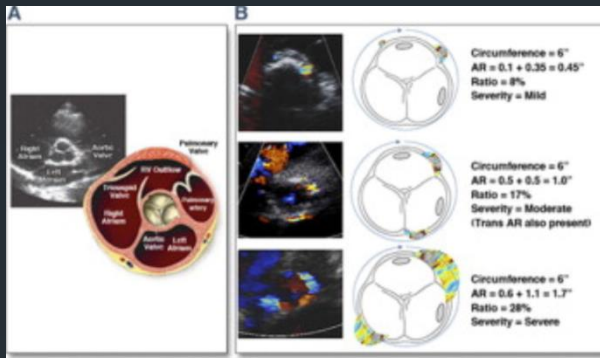
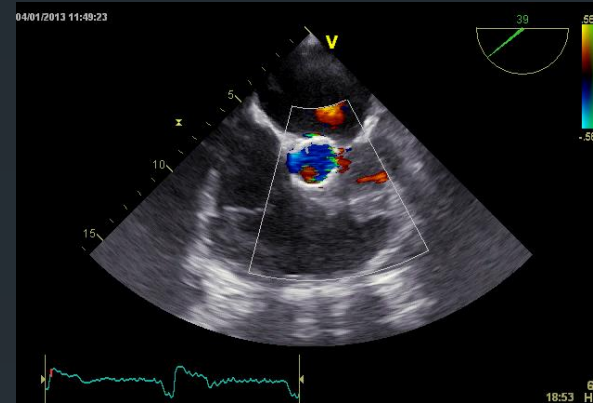
Echokardiografie - kvantifikace AR

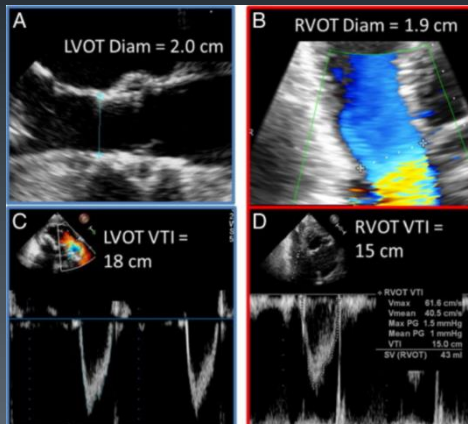
Klasifikace paravalvulární regurgitace :

- hodnocení v závislosti na „cirkumferenciální“ extenzi regurgitačního jetu
- mírná <10%, střední 10% - 29%, významná >30% obvodu

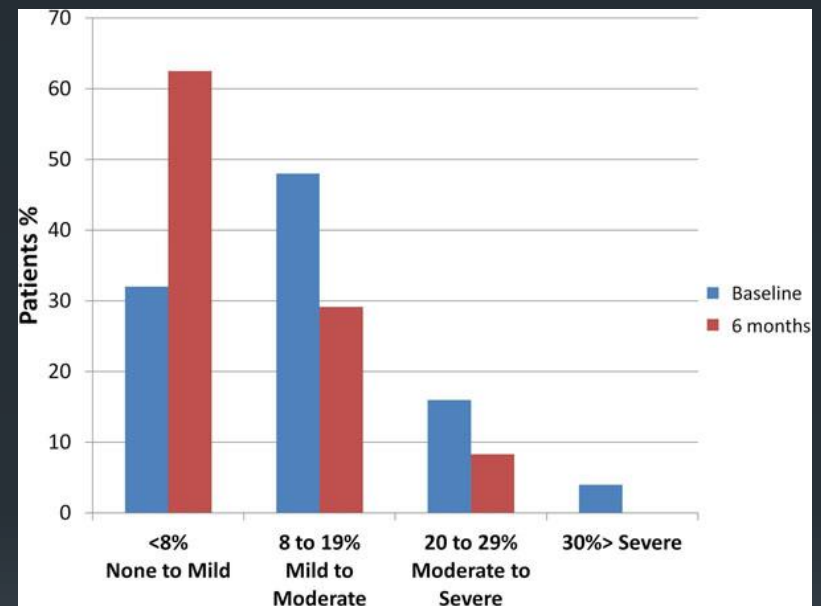
Stanovení AR 6 měsíců po implantaci TAVI pomocí MR a TTE

MRI kvantifikace AR stanovením RV před a 6 měsíců po implantaci TAVI.

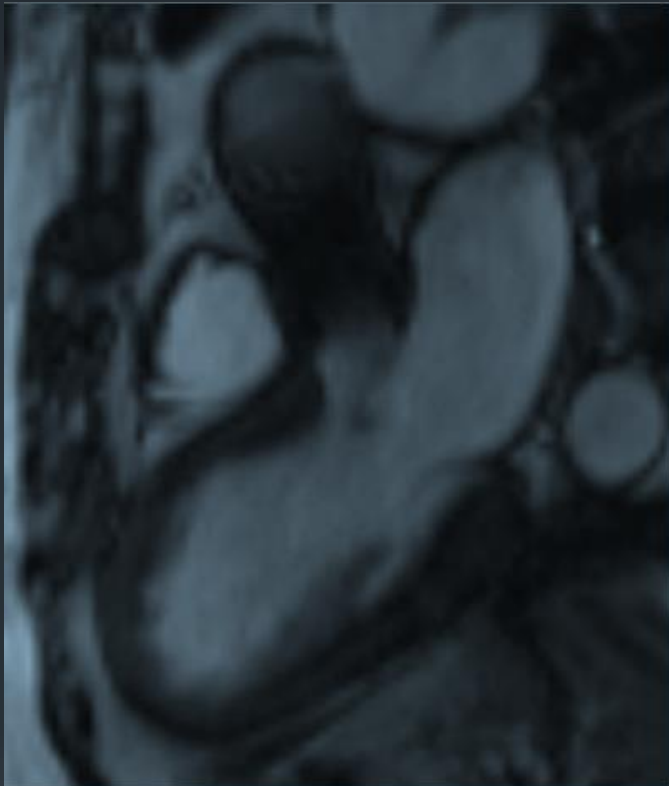
3 dutinová projekce

- kvantifikace AR měřením průtoku ¹
- MRI má větší senzitivitu než echokardiografie při hodnocení AR ²
- MRI je „zlatý standard pro měření LV objemů a funkce“

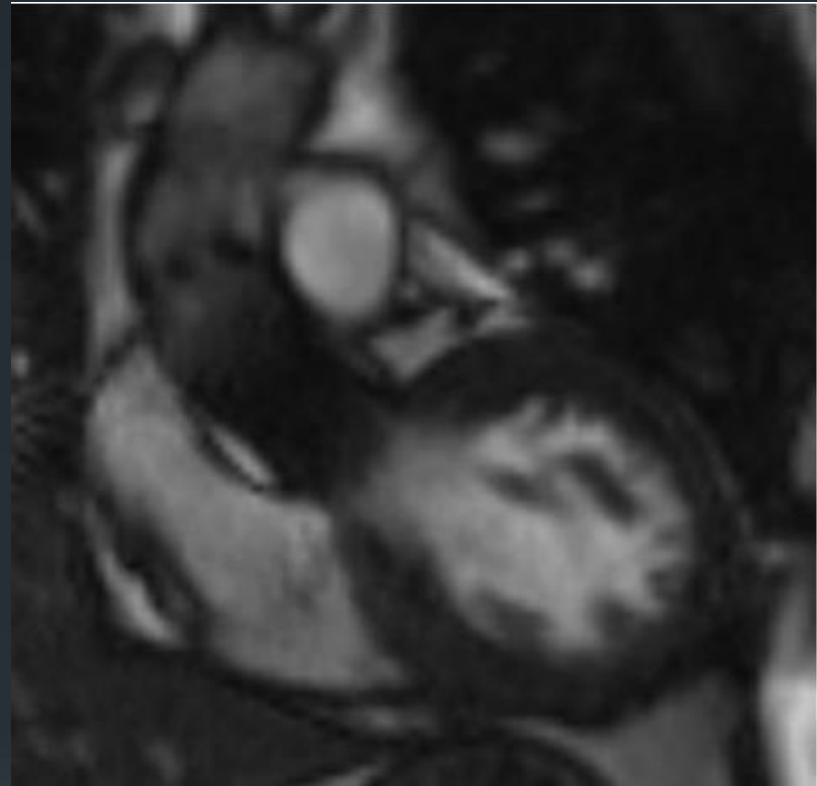
Coronální projekce

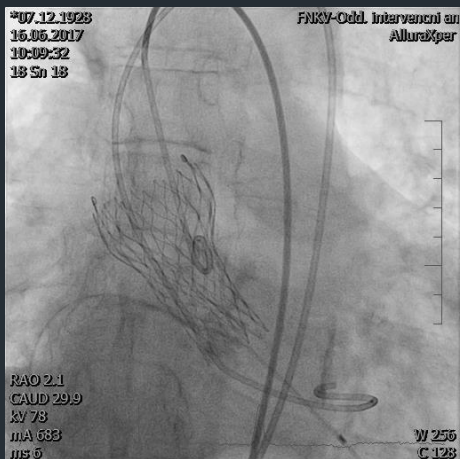
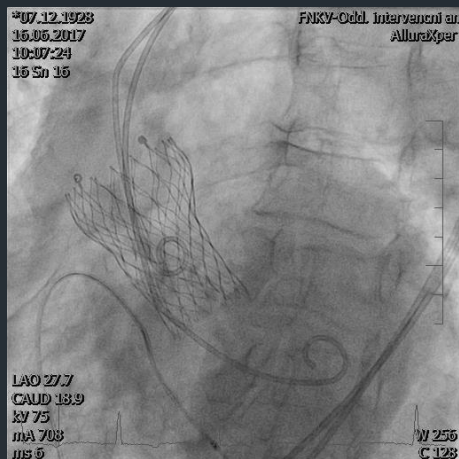
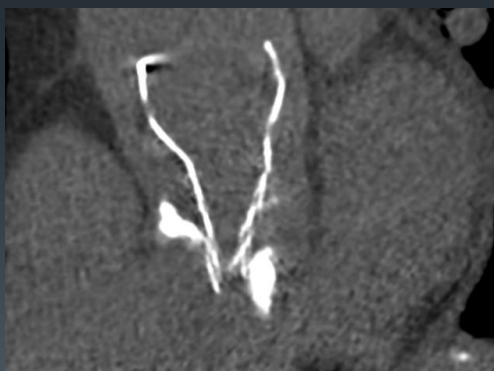
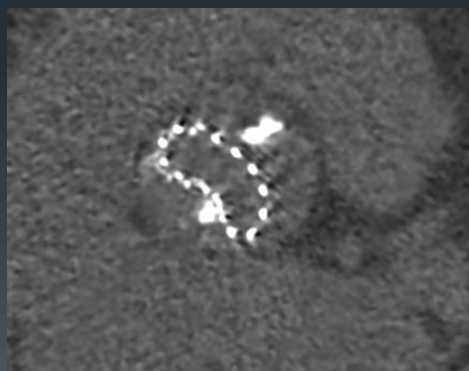
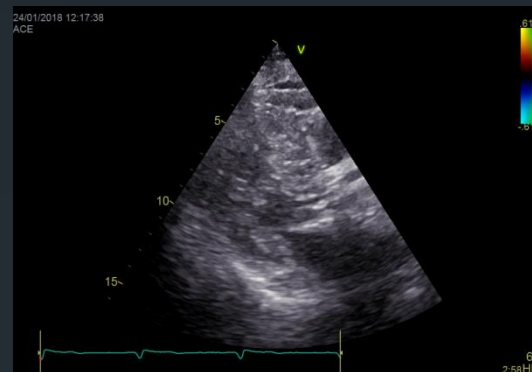
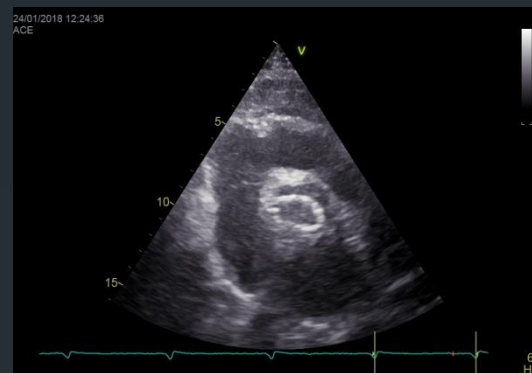
Stenóza na TAVI

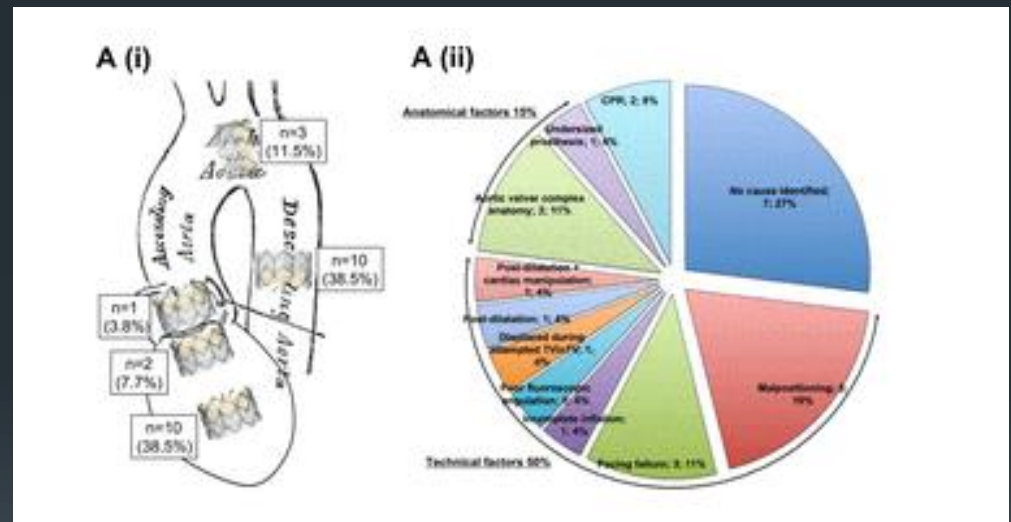
Nestrukturální komplikace- embolizace

- **Časová souslednost:**
 - Bezprostředně po implantaci
 - Časně po implantaci
 - Pozdní embolizace
- **Příčiny**
 - malpozice chlopně
 - anatomické příčiny
 - undersizing protězy
 - selhání stimulace

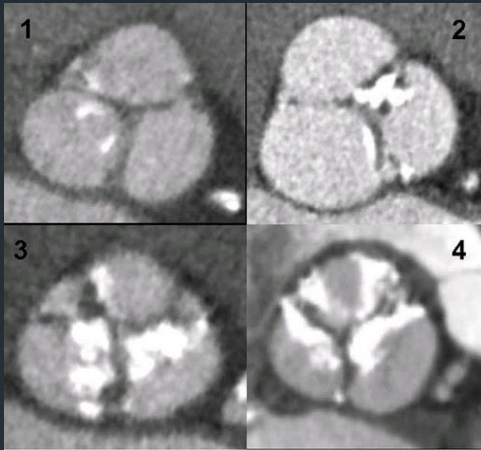
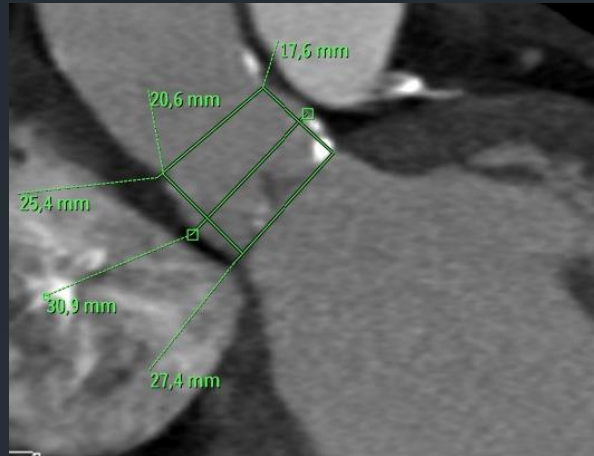
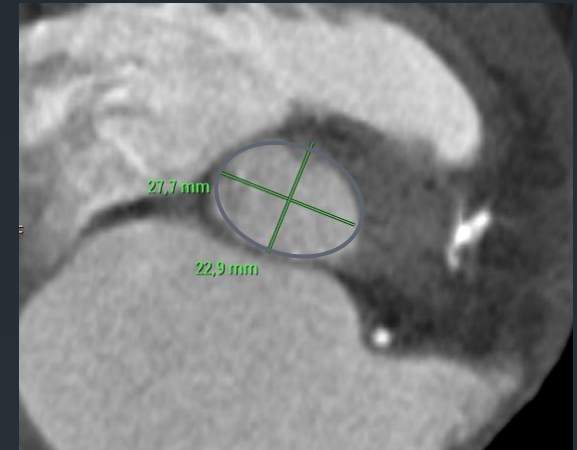
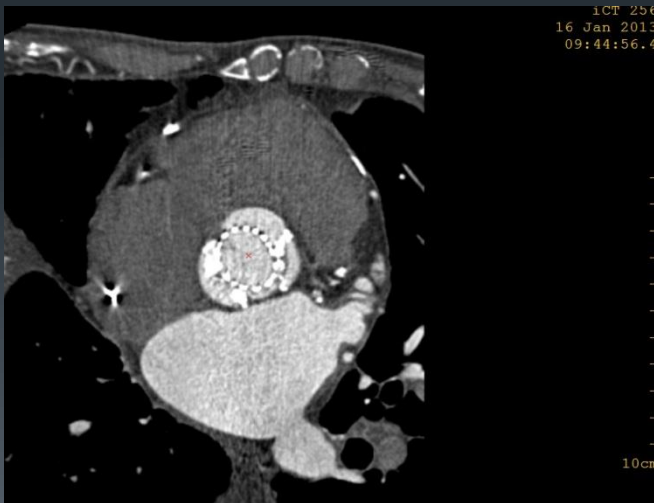
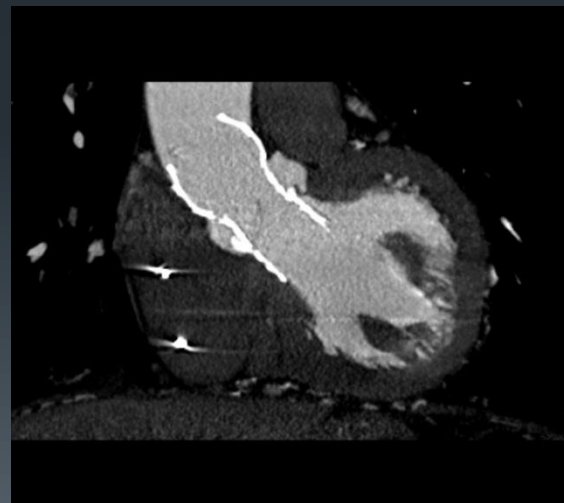
CT diagnostika

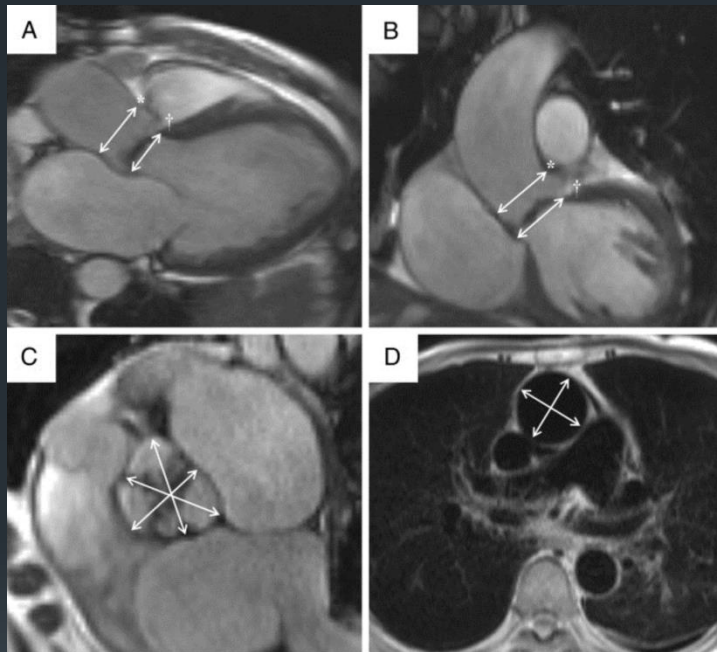
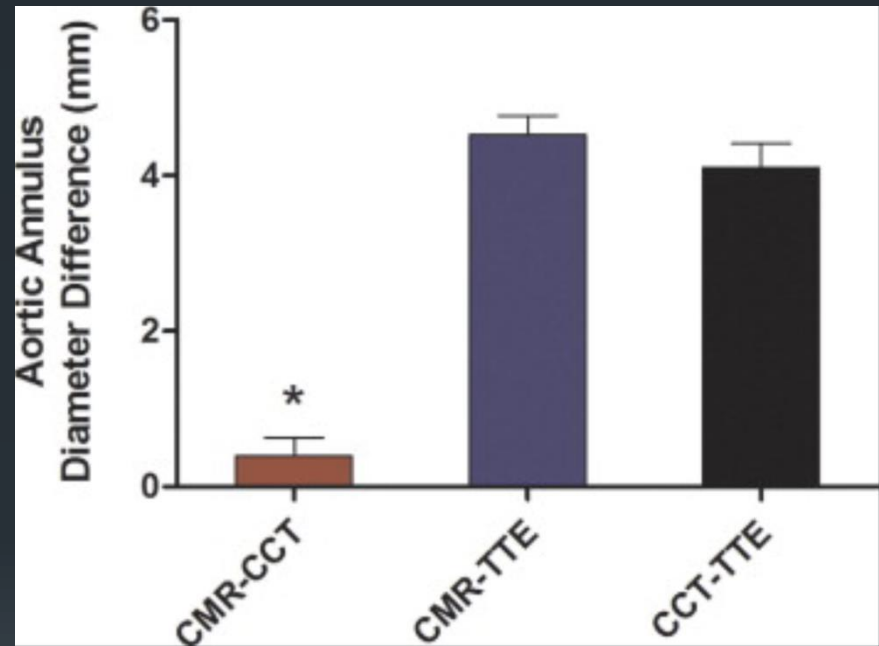
MRI
