MRI vyšetření srdce u pacientů po implantaci leadless kardiostimulátoru Micra TPS – single centre study

MUDROCHOVÁ H.¹, PETRŮ J.¹, ŠEDIVÁ J.¹, MUDROCH M.¹, MOUČKA P.¹, DUJKA L.¹,
HÁLA P.¹, KELLER J.², VYMAZAL J.², NEUŽIL P.¹

¹Kardiologické oddělení, Nemocnice na Homolce

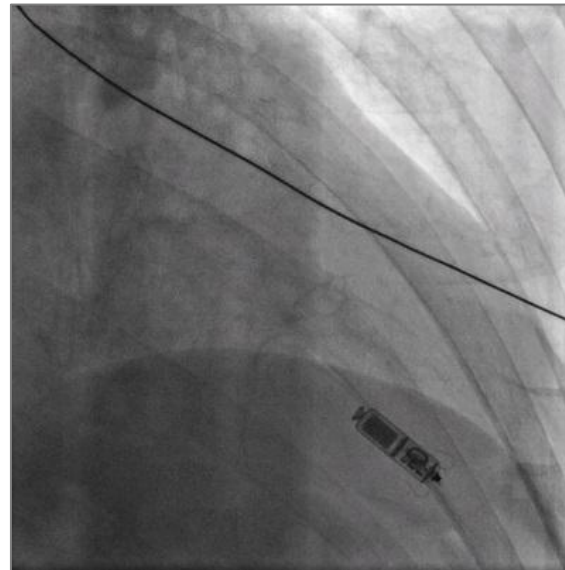
Medtronic MICRA TPS

- Transkatérový jednodutinový kardiostimulační systém.
- Konstruován pro možnost MRI vyšetření 1,5 T a 3,0 T přístrojem.

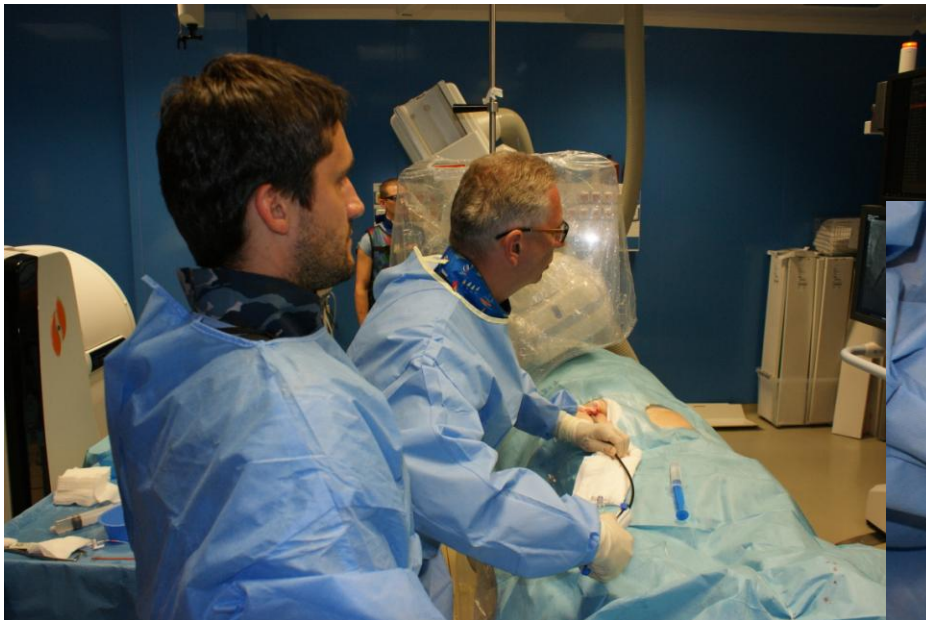
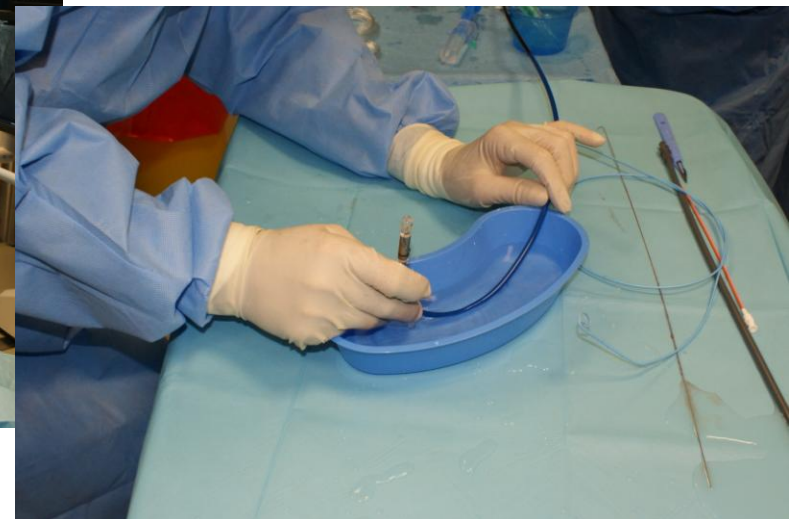
Soubor pacientů v NNH

- První implantace kardiostimulátoru MICRA TPS v Nemocnici na Homolce byla provedena 24.7.2014.
- Celkem na našem pracovišti implantováno 107 pacientů.

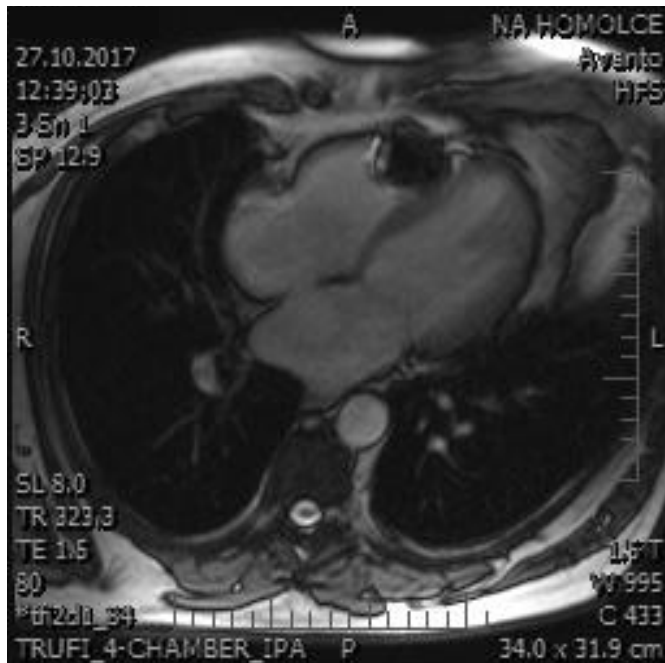
- Nepravidelnost srdečního rytmu u pacientů s fibrilací síní (v souboru 50% pacientů) negativně narušila kvalitu získaných MRI snímků.

Muž, 47 let, BMI 30.9, LVEF 52%, SR

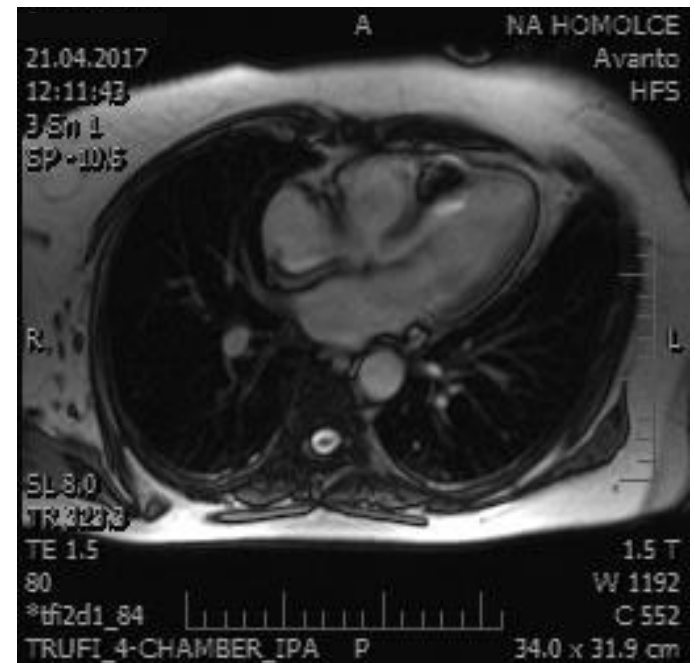
Žena, 65 let, BMI 33.1, LVEF 60 %, FIS

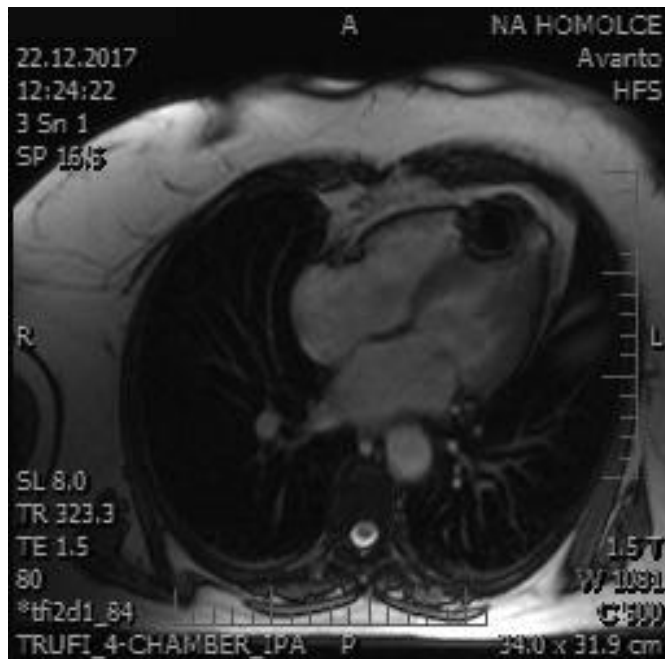
- Vysoké BMI (v souboru průměrně $18,8 \pm 38,7$) rovněž negativně ovlivnilo kvalitu získaných MRI snímků.

Žena, 54 let, BMI 38.7, LVEF 40 %, SR
