# SRDEČNÍ DEFEKTY

Od diagnostiky k intervenci

**I.interní kardiologická klinika**

**Kardiocentrum Fakultní nemocnice Hradec Králové**

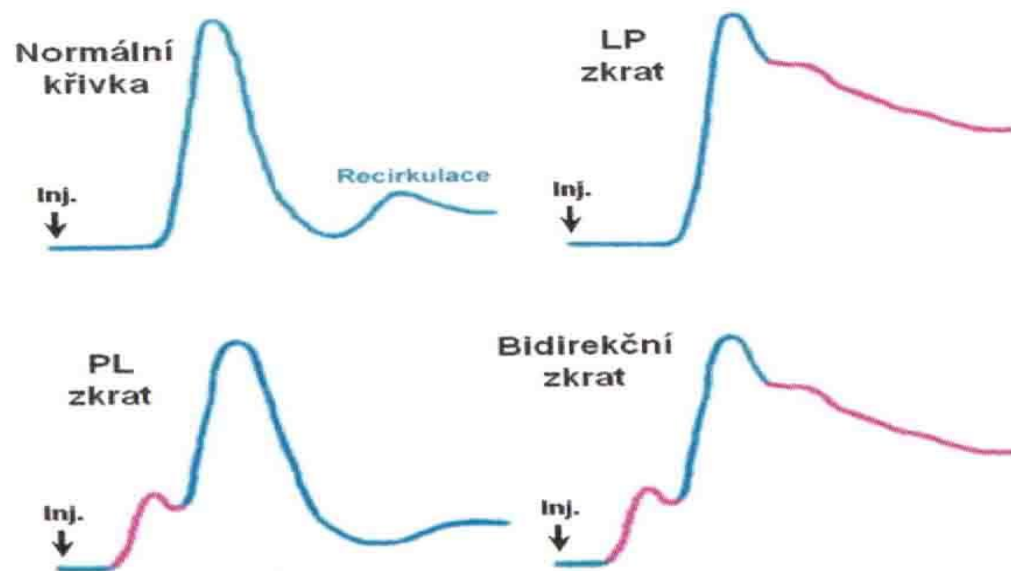
# Diluční křivky

**Obr. 38.** Barvivové diluční křivky. Změny charakteristické pro intrakardiální zkraty ve srovnání s normální křivkou. Patologické změny jsme pro názornost zobrazili červeně. Vzhledem k různé registrační aparatuře jsou výchylky registrovány buď směrem nahoru, jako v tomto případě, nebo naopak dolů (obr. 35, 36, 39 – většina barvivových křivek).

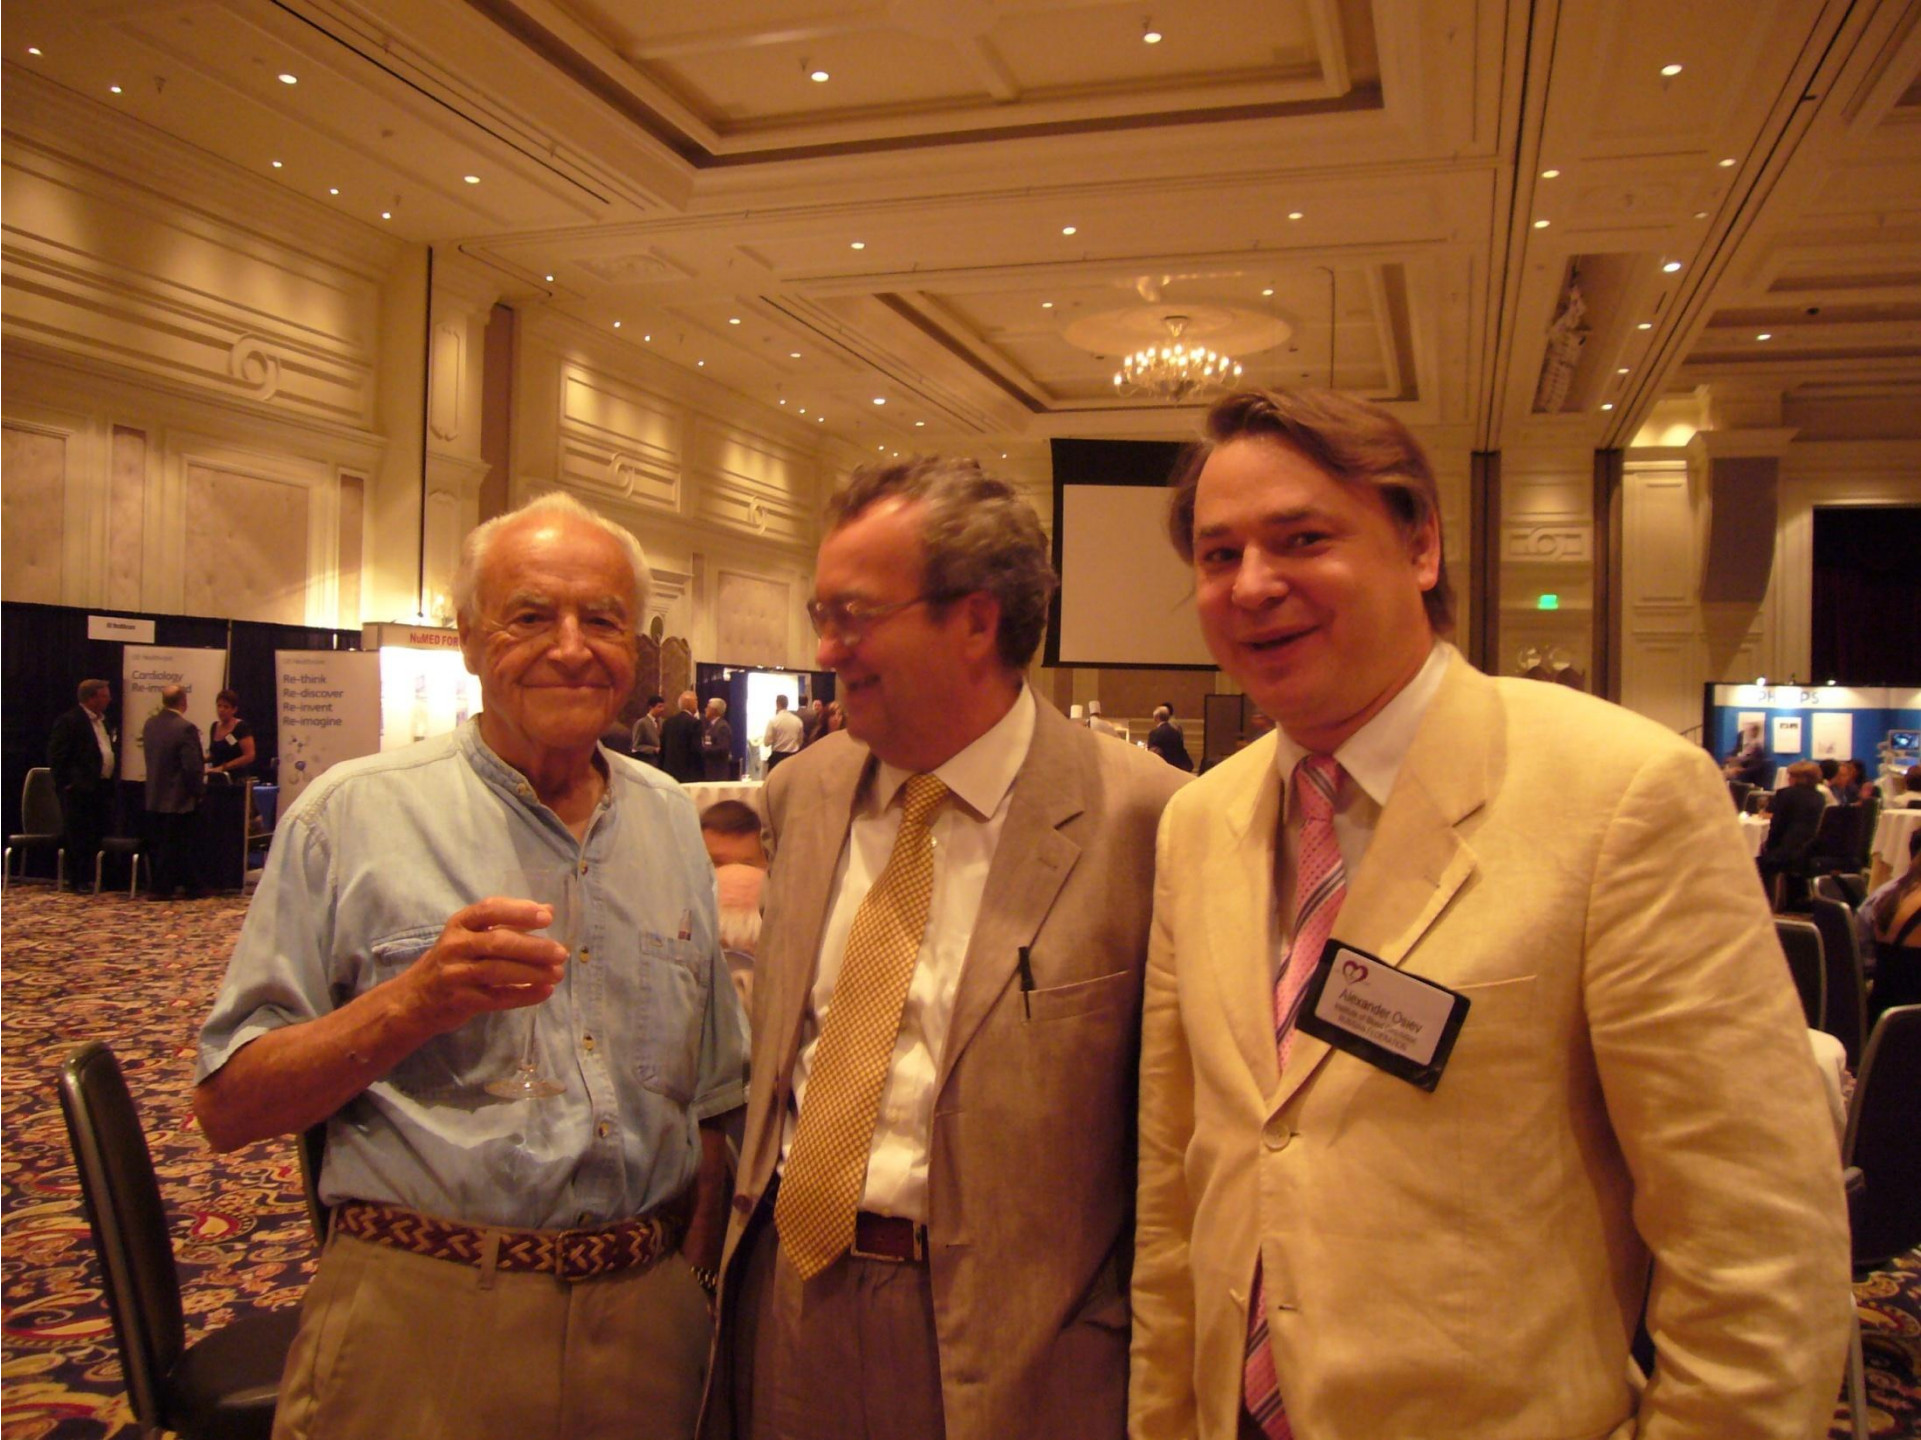
- self-expandable
- self-centering
- double disc
- nitinol wire mesh
- polyester, dacron

ASD, PFO, VSD, PDA, vasc. Plug I-IV, (LAA)  
Další firmy

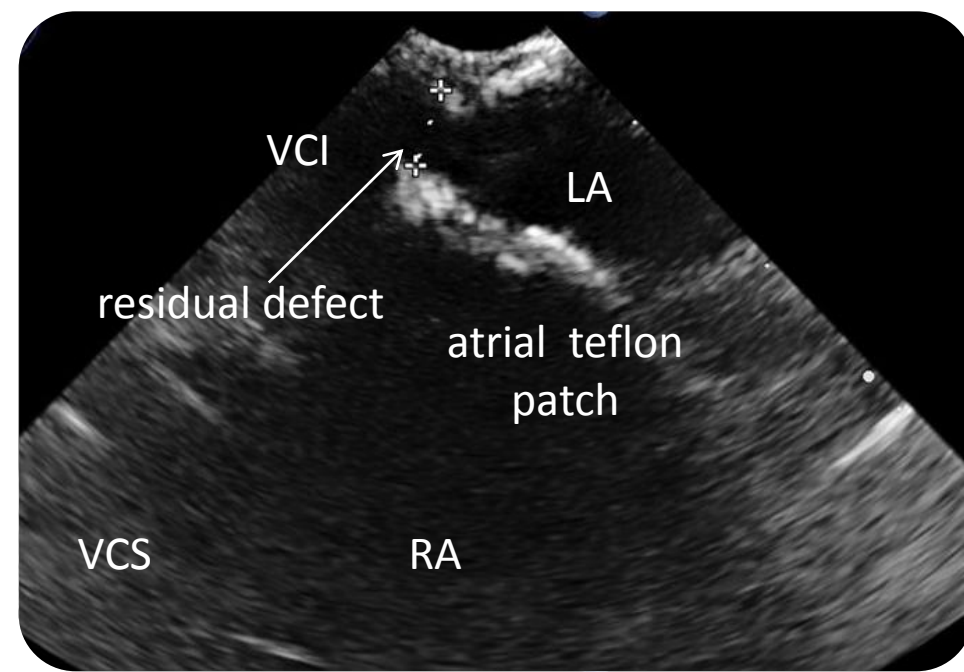
## TEE

- inter-atrial patch
- defect in posterior and caudal portion
- huge R-L shunt

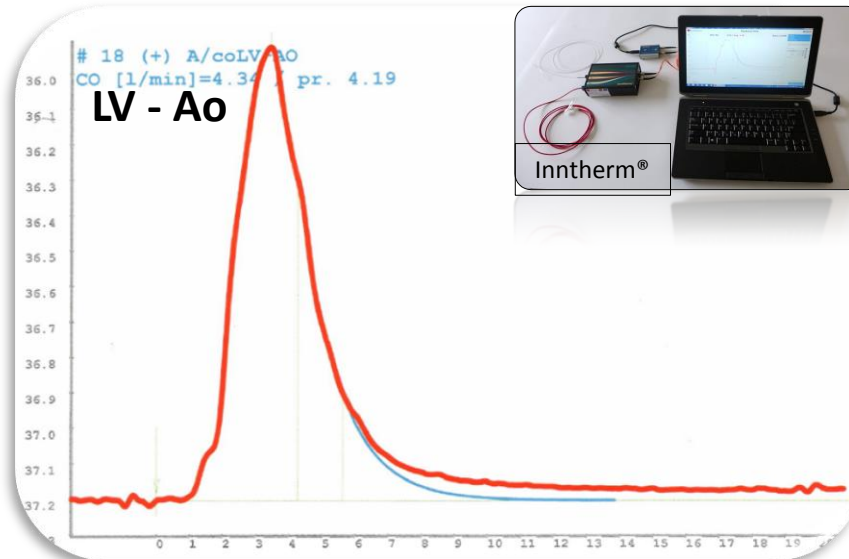
## Inntherm® system – thermodilution catheter

- Aorta (s/d/m) 127/80/101 mmHg
- Pulm. art. (s/d/m) 56/25/39 mmHg

- **Cardiac output** = systemic blood flow  
4,2 l/min
- Cardiac index 2,53 l/min/m<sup>2</sup>
- **Pulmonary blood flow** 3,5 l/min
- **Right – left shunt (IVC-Ao)**
  - 0,7 l/min
  - 18% of cardiac output (SBF)
- **Right – left shunt (IVC-Ao)**
  - 0
