# Hodnocení a komplikace chlopenních náhrad

Zuzana Hlubocká

**II. interní klinika kardiologie a angiologie**

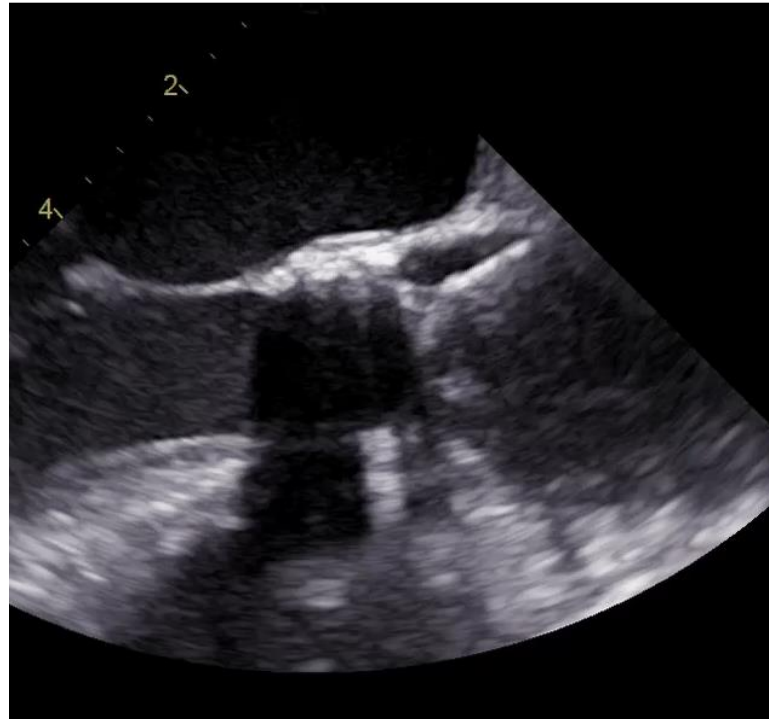
Katetrizační bioprotéza Core Valve

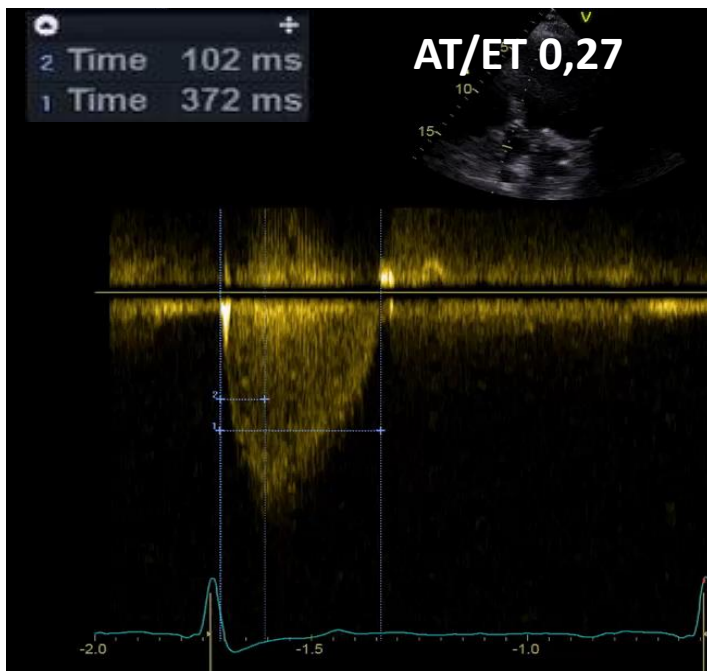
Akcelerační čas  $AT < 100\text{ms}$   
 $AT/ET$  (ejekční čas)  $< 0,32$   
triangulární tvar křivky

Normální funkce

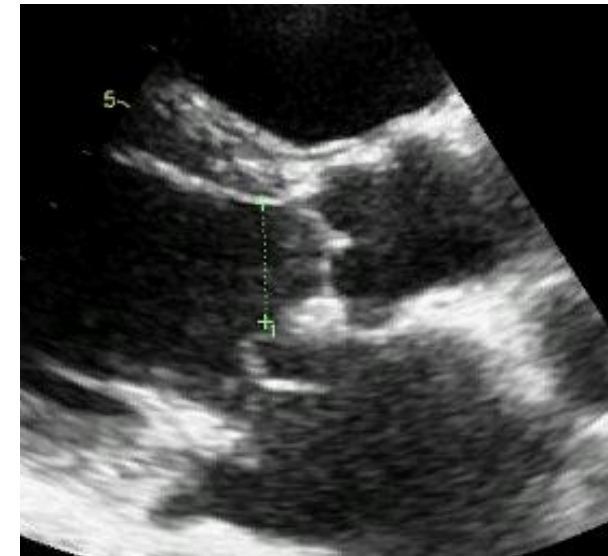
u aortální náhrady:  $EOA = \pi \cdot LVOT^2/4 \times VTI_{LVOT} / VTI_{Ao}$

VTI Ao

VTI LVOT

LVOT

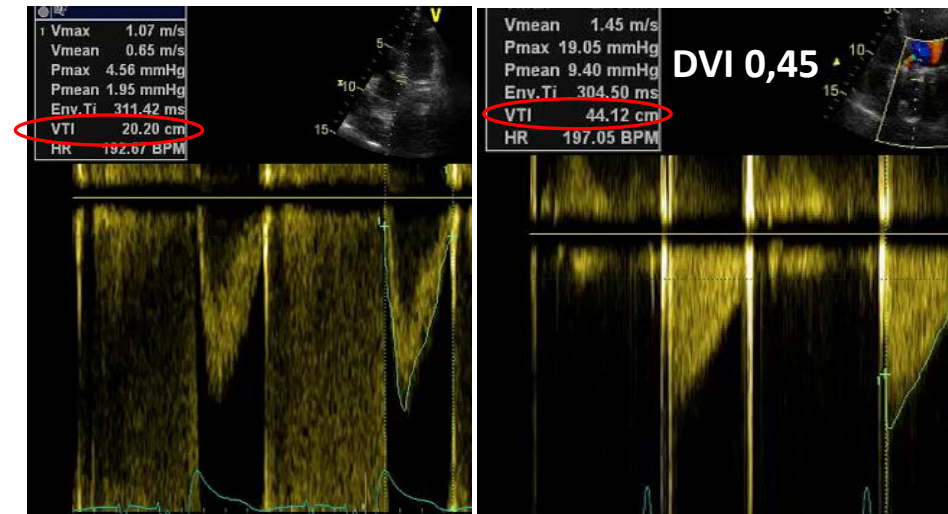
**DVI ≥ 0,35**

**normální funkce protězy, ev. PPM**

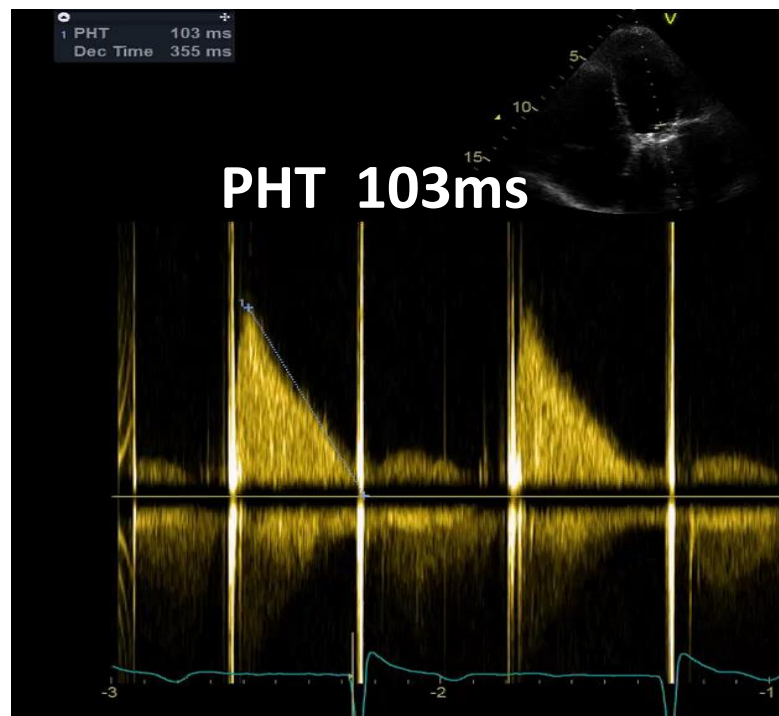
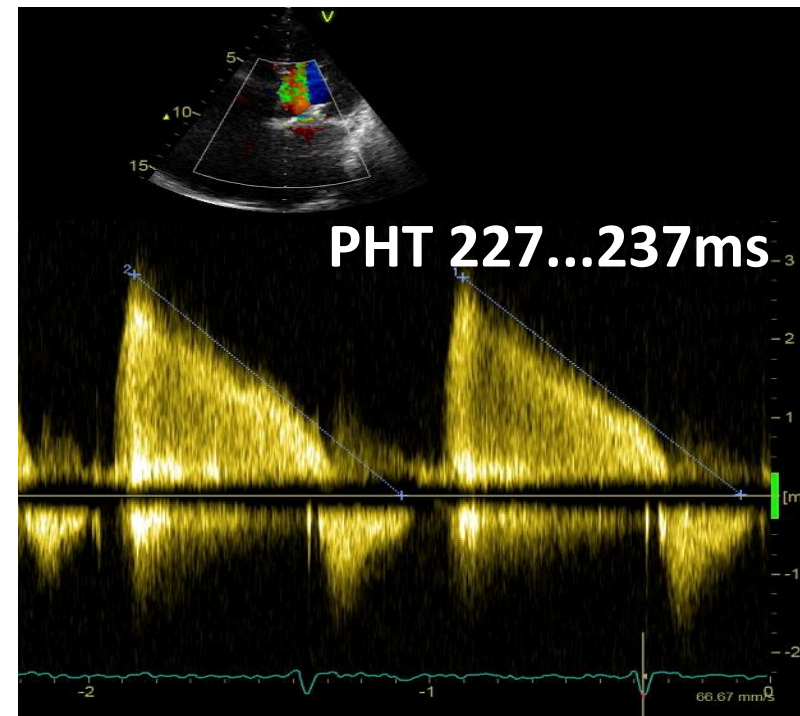
**PHT < 130ms → normální funkce**      **x**      **PHT >200ms → obstrukce**

PHT není vhodným parametrem k výpočtu EOA protězy

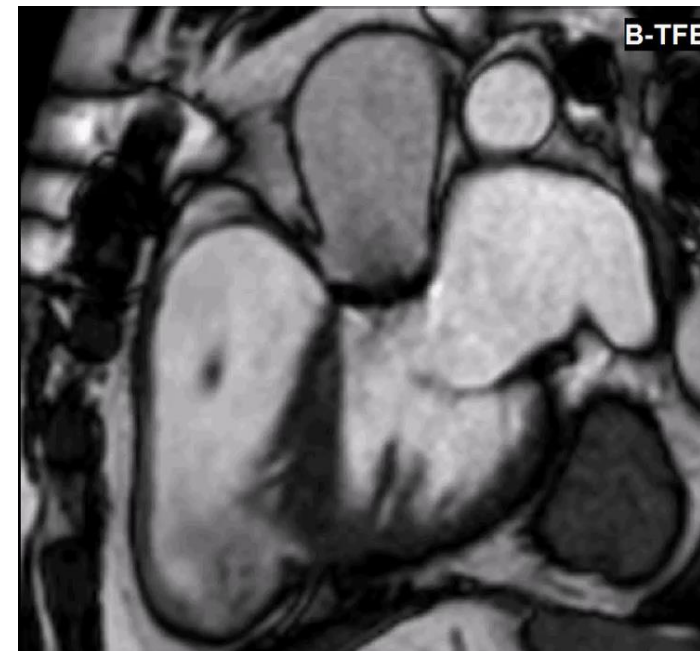
Mechanická Ao protéza

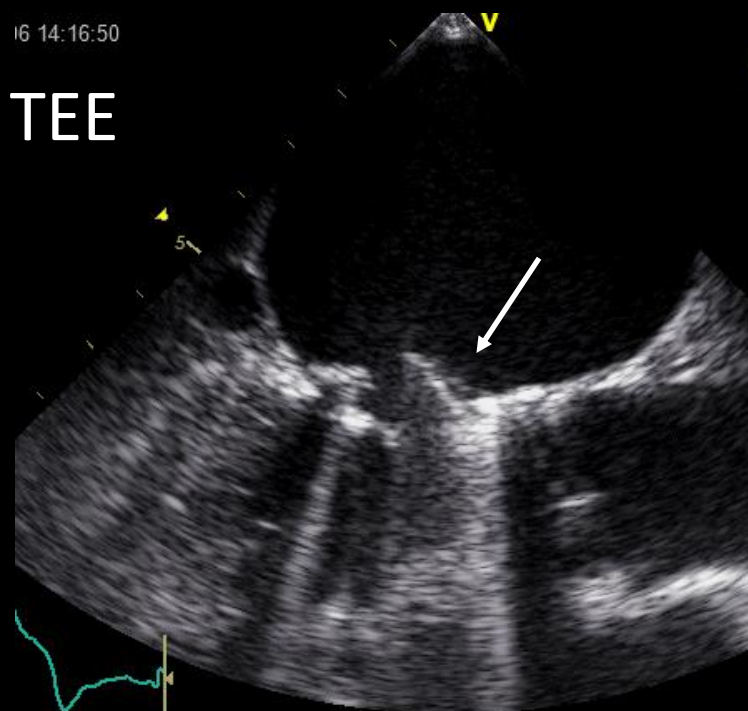
**Obstruktivní trombóza  
mechanické Mi náhrady**

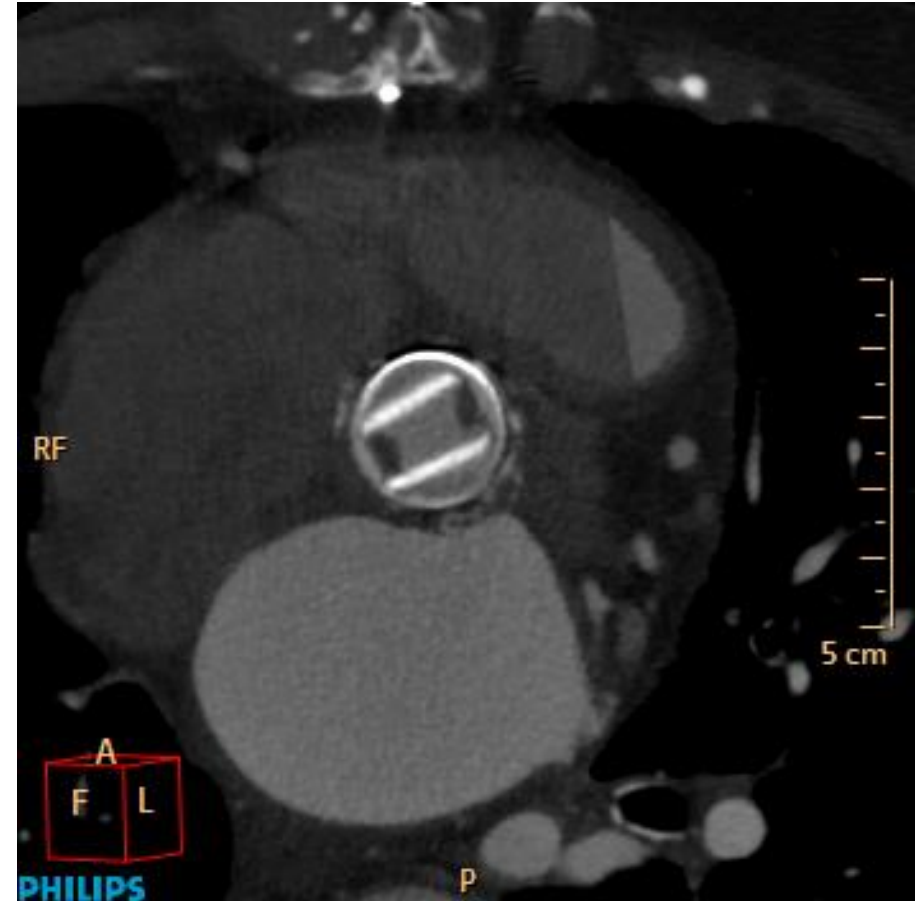
Při okrajích disků  
hypodenzní struktury  
(denzita < 100HU)

**Trombóza protězy**  
pannus nepravěpodobný

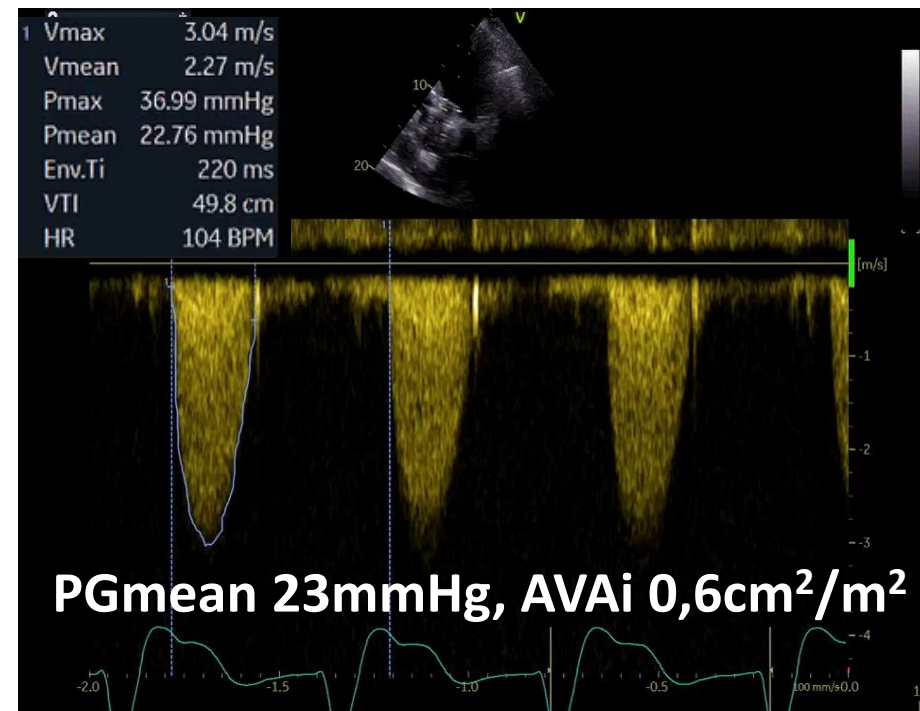
patologická struktura 6x3mm u RCC, omezené otevírání cípů, nárůst gradientů
