Je důležité sledovat pacienta po TEER? - kasuistika

David Zemánek

Kasuistika TEER

TEER mitrální chlopně 3/2019

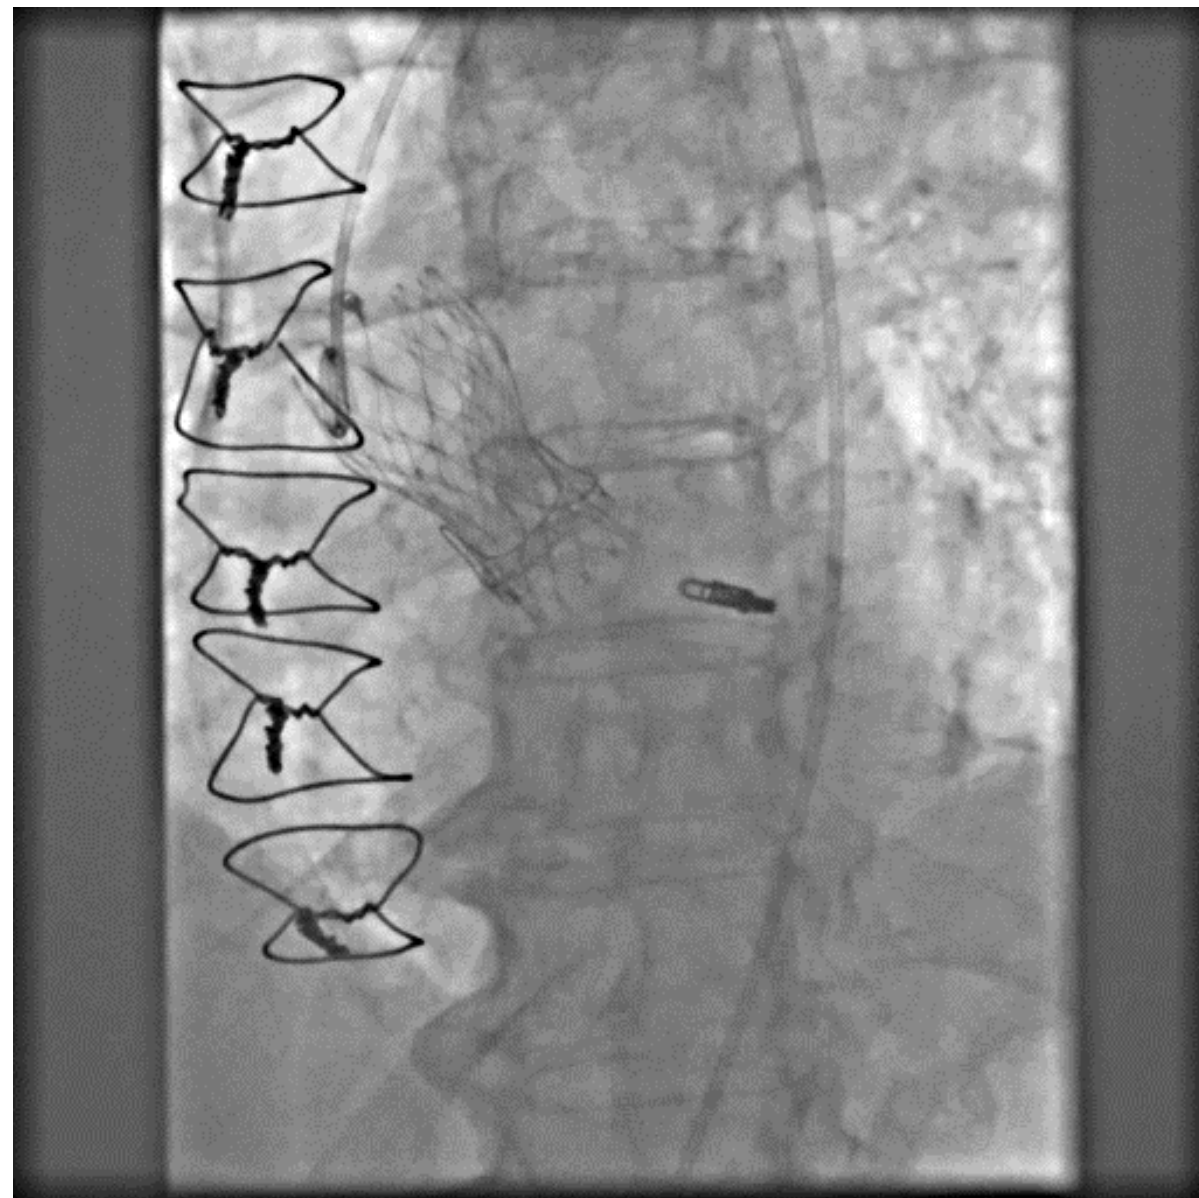
- Během roku 2021 zhoršení námahové dušnosti (NYHA II.-III. Stupně)
- Echokardiograficky progrese restenózy bioprotézy v aortální pozici (PG 66/44 mmHg, AVAi 0,35 cm²/m²)
- Pacientka indikována k TAVI
- 1/2021 implantace chlopně Evolut R 23 „valve-in-valve“, bez komplikací
